HELSINGIN SEURAKUNTAYHTYMÄ KIINTEISTÖOSASTO

HELSINGIN TUOMIOKIRKKO JULKISIVUJEN KORJATTAVUUSSELVITYS 2023

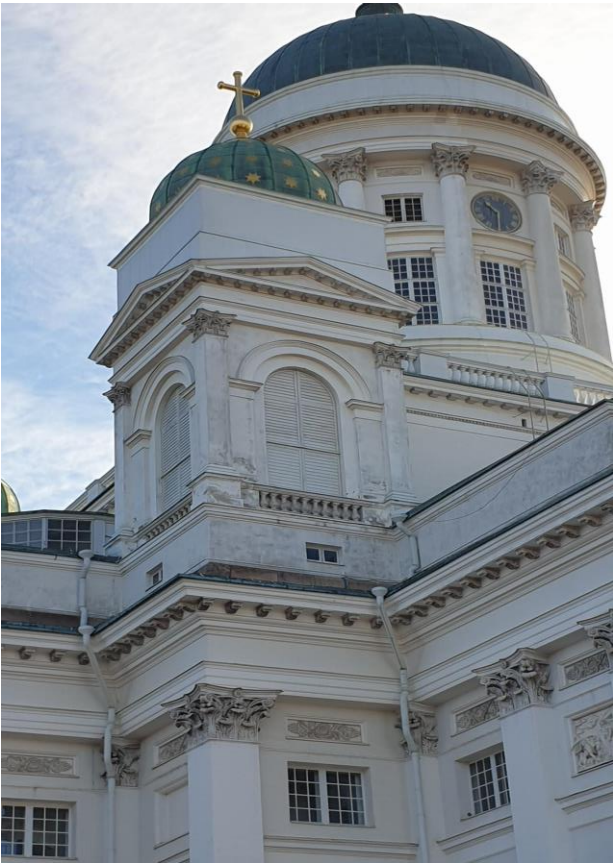
1. Yleiskuvia maalipintojen kulumisesta eri puolilla kirkkoa

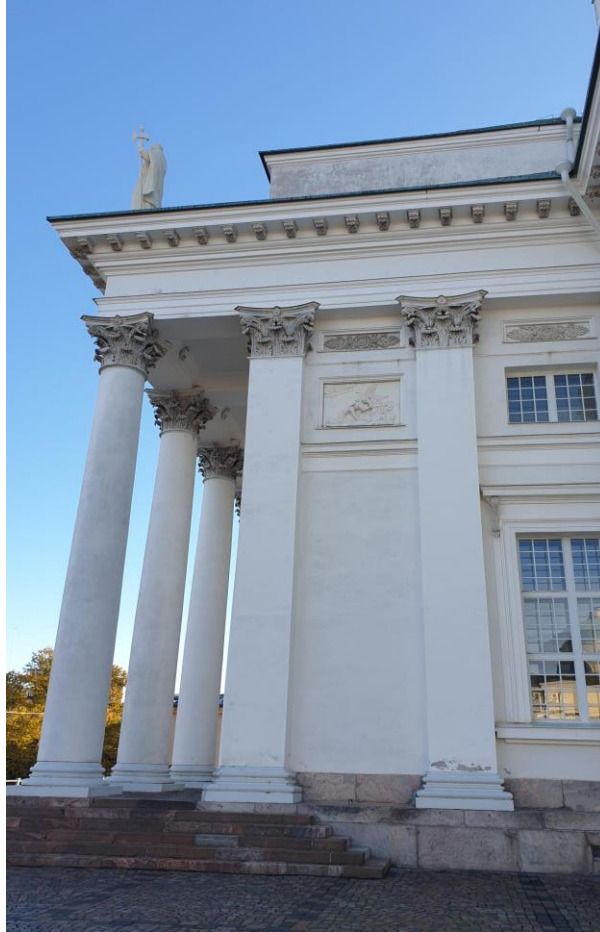
5. Korjausaluetta vuodelta 2015

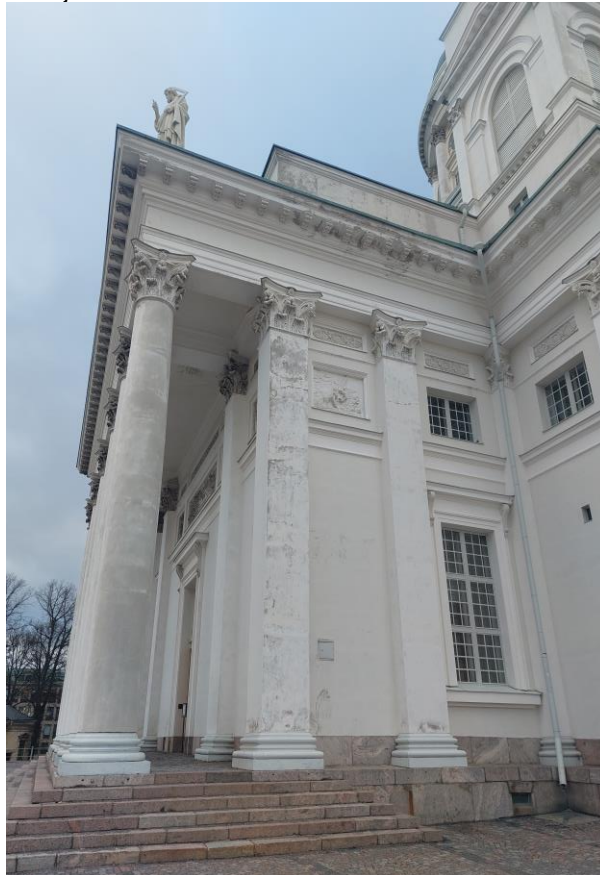
6. Korjausaluetta vuodelta 2016

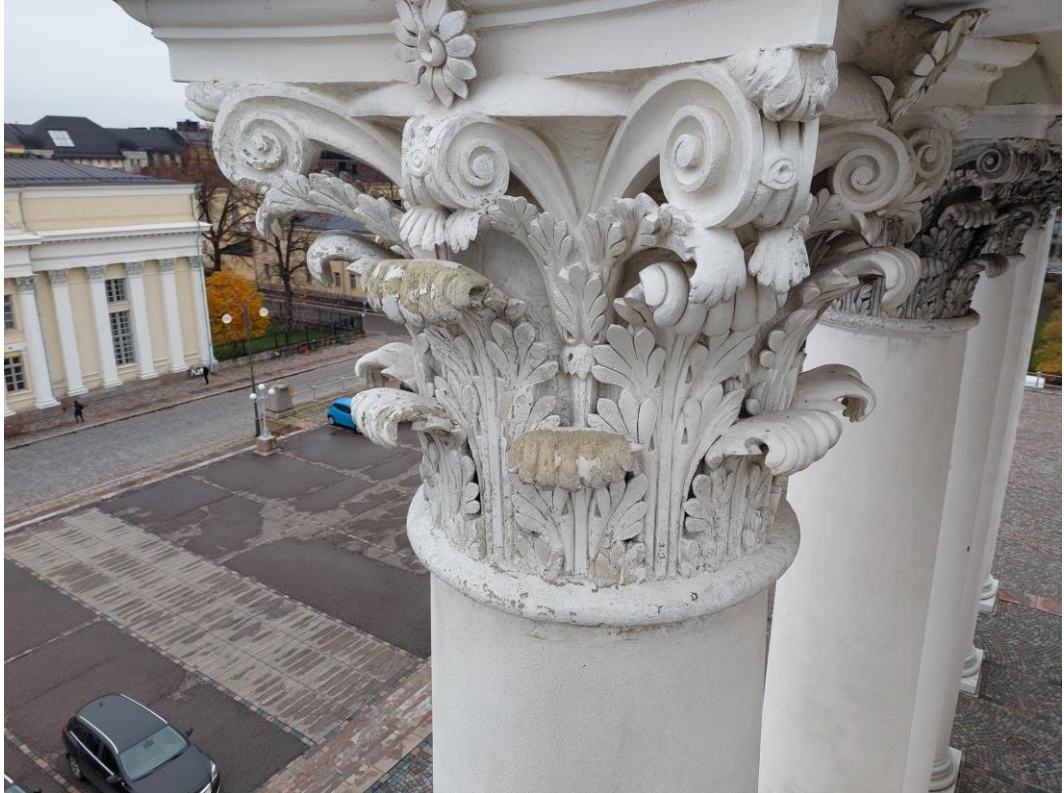
7.Vuonna 2016 korjattu pylvään kapiteelin koriste

Kipsikoristeet ovat likaantuneet laajasti ja niitä vaivaat aikoinaan käytetty ”liian” pehmeä kipsiseos, johon on imeytetty runsaasti vernissaöljyä. Ongelmat näkyvät kipsien päälipintojen sienimäisenä reikiintymisenä ja ennen aikaisena kulumisena (valokuvat 7 ja 9 + liitteessä 3). Kipsikoristeista on uusittu aina heikoimmat kaikkien remonttien yhteydessä. Kirkkoa kiertävien pylväiden alapäiden teräksisissä baaseissa on jonkin verran ruostumista ja jokunen halkeama (kuva 12). Toistaiseksi ne ovat vain esteettinen haitta, mutta on hyvin mahdollista, että muurattujen pylväiden alapäissä terästen sisällä tapahtuu pakkasrapautumista, joka jossain vaiheessa uhkaa myös pylväiden kantavuutta. Tämäkin on huomioitava ja tarkastettava jossakin vaiheessa.

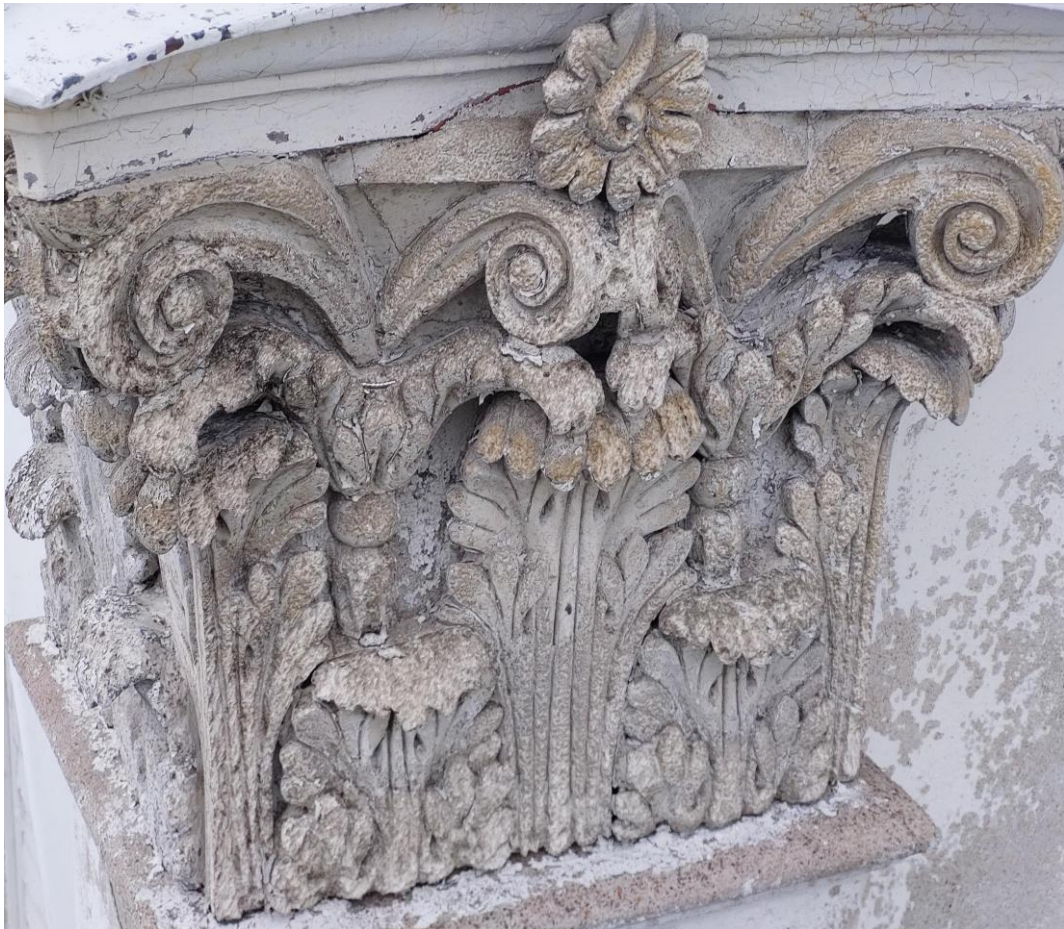
8.Vuonna 1998 remontissa korjattu kapiteelin koriste

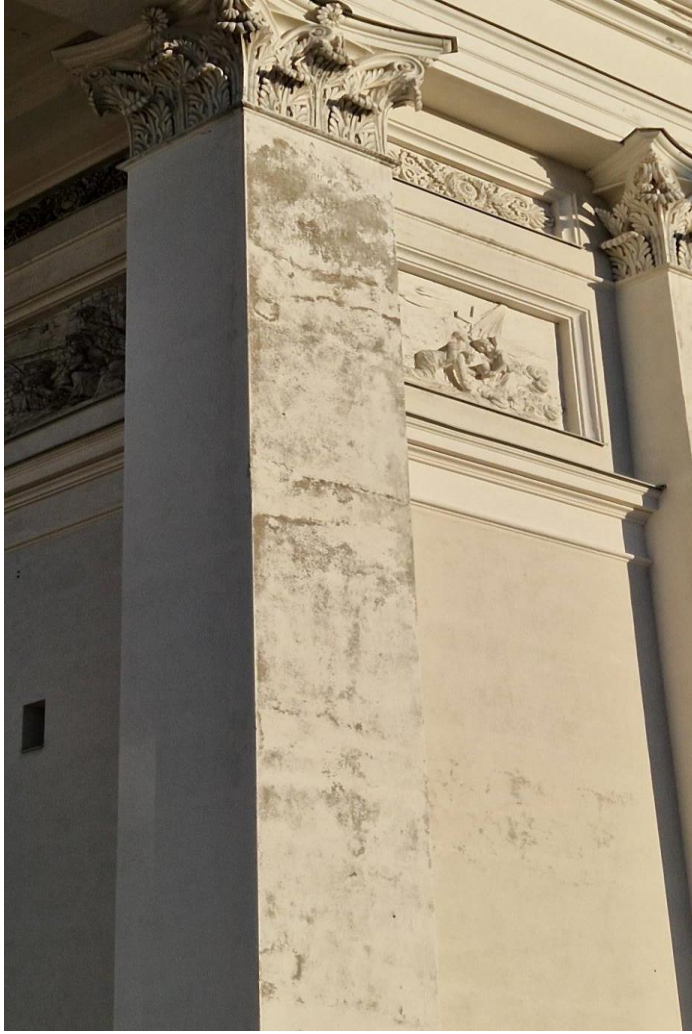
9. Vuonna 2016 korjatuilla alueilla maalipinnan kulumista nurkkapilasterissa

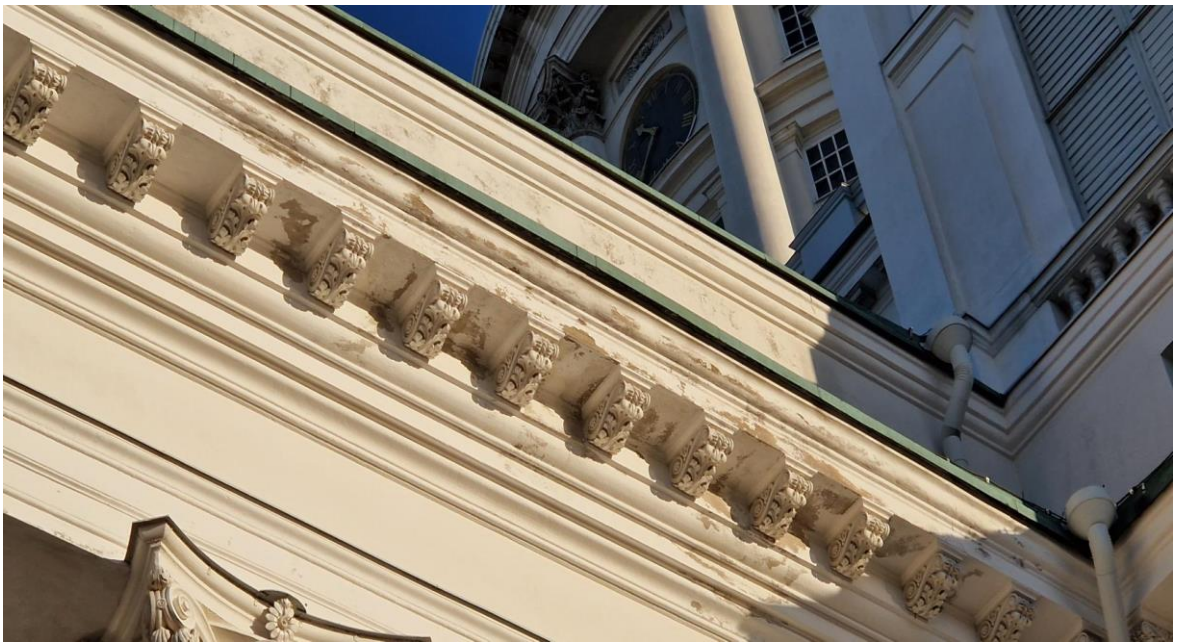
10. Vuonna 2016 korjattua räystäslistaa

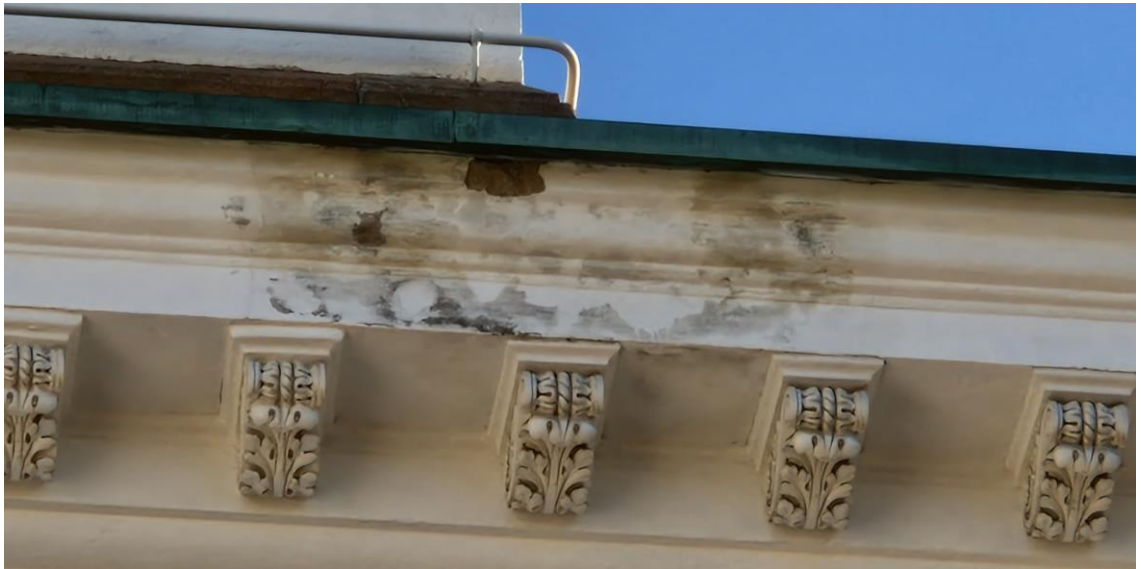
11. Paikallinen vaurio räystäslistassa (todennäköisesti pieni reikä jalkarännissä/räystäspellissä)

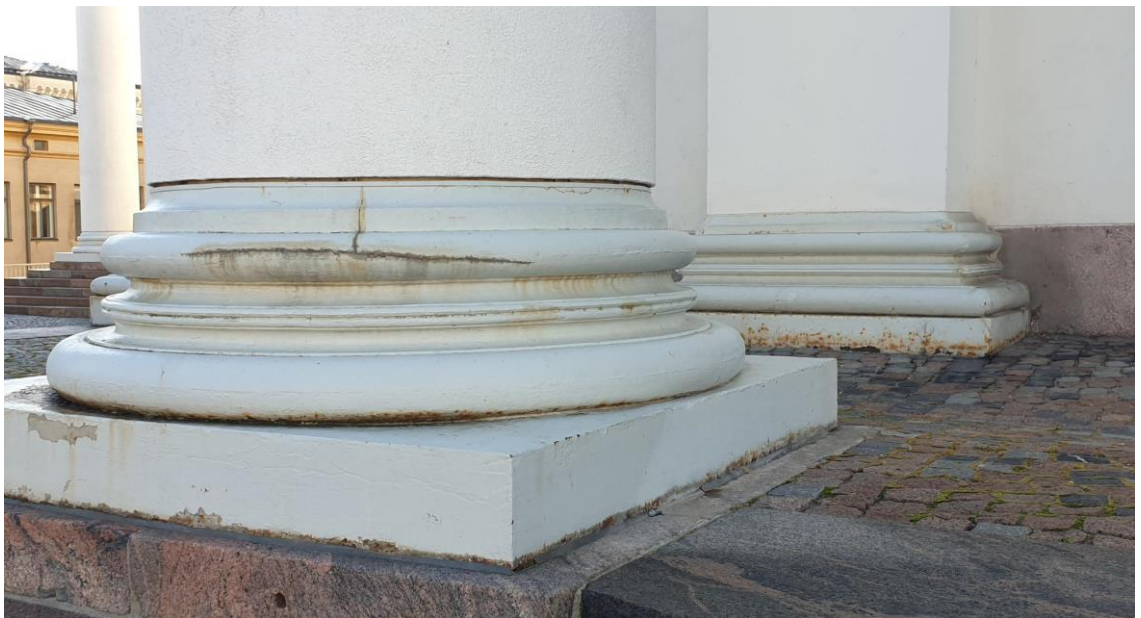
12. Halkeama pylväiden alapään teräsosassa ja ruostevaurioita

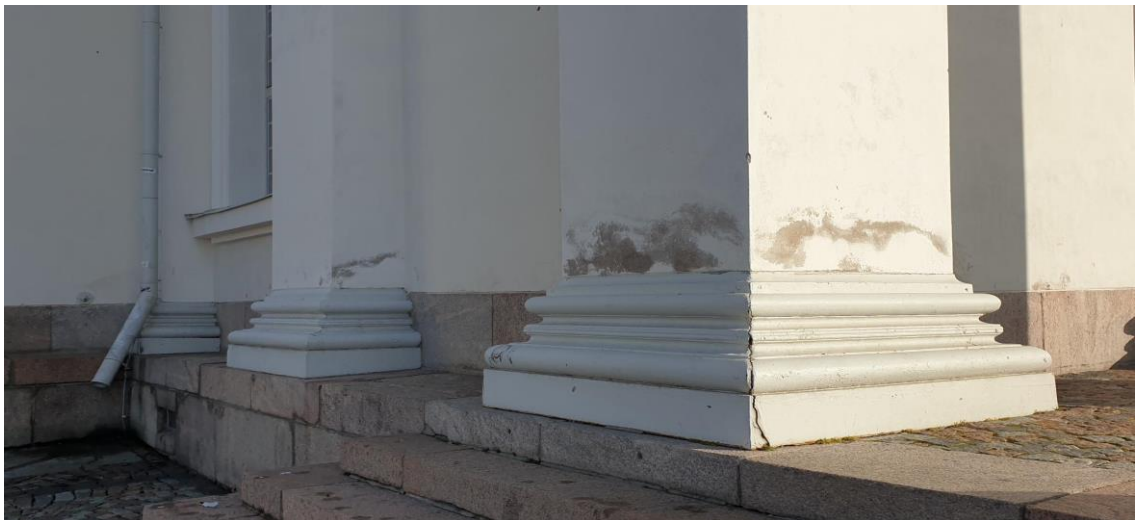
13. Maalivaurioita pilasterien alapäissä (tyyppiongelman)

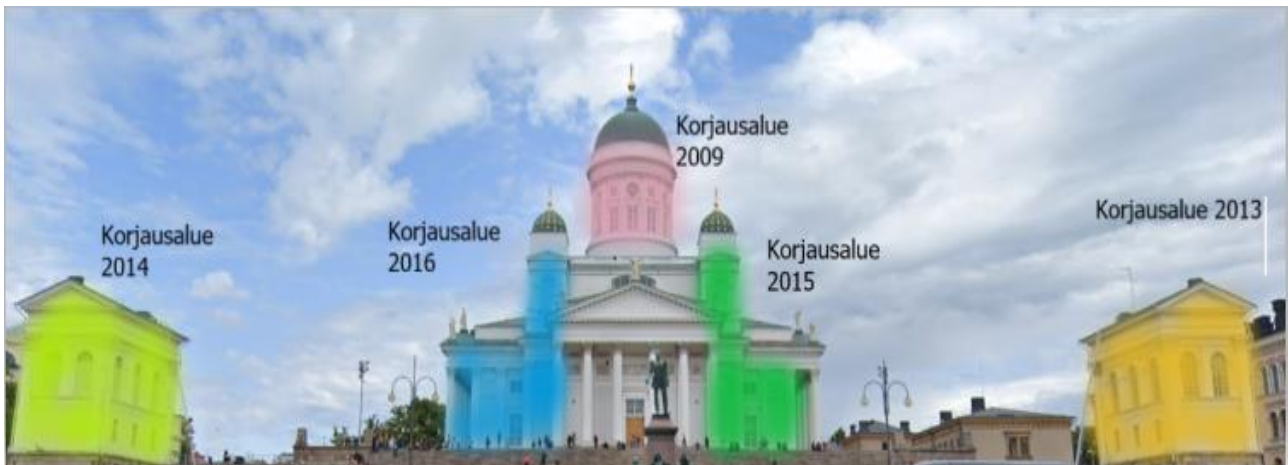
Tehdyt julkisivukorjaukset peruskorjauksen jälkeen, liite 1

- 1998 Tuomiokirkon peruskorjaus, jolloin korjattiin julkisivut kauttaaltaan ja myös vesikaton apostoli-patsaat
- 2003 Etelä- ja länsijulkisivujen kuluneimpien osien huoltomaalausta
- 2009 Kunnostettiin päätorin Senaatintorin puoleinen osa ja kullattiin risti
- 2013 Kellotapulin itä- ja eteläjulkisivujen huoltomaalausta
- 2014 Itäisen kappelin julkisivujen huoltomaalausta
- 2015 Suomen pankin/Senaatintorin puoleisen kulman huoltomaalausta
- 2016 Kansalliskirjaston/Senaatintorin puoleinen kulma (viimeinen tehty korjaus)
