Käyttöturvallisuusselvitys Kallion kirkontornin kulkureitistä

11.01.2023 Aloituskokouksessamme sovimme, että seurakunta tekee kirkon torniin johtavasta reitistä oman turvallisuusselvityksen. Lisäksi Kallion srk:n Pääsuntio Arto Kuronen ja Helsingin pelastuslaitoksen palotarkastaja Sampsa Oksanen kävelivät reitin torniin alhaalta ylös 11.1.2023 ja oheisessa selvityksessä huomioista lähemmin.

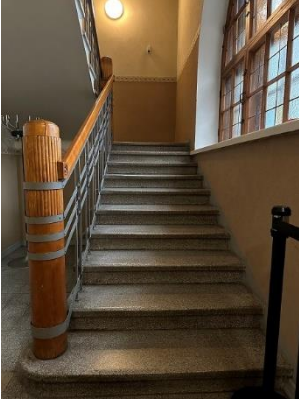
2. Kappelin eteisen portaikko (1 krs):

- porrasmateriaali: kivi
- askelkorkeus: 15 cm
- askelma 29cm
- portaiden leveys: 113-120 cm
- käsijohteen korkeus: 95-100cm
- etenemä: 44 nousua (52 askelta porrashuoneen metalliovelle)
- portaikossa poistumistiekyltit ja erillinen turvavalaistus, käsisammutin

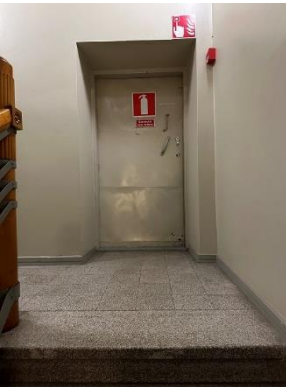
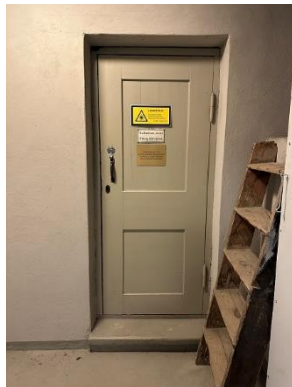
3. Porrashuoneen metalliovelta (2,5 krs) kierreportaiden alkuun

- etenemä: tasaista 11 askelta
- palohälytin-painike, käsisammutin

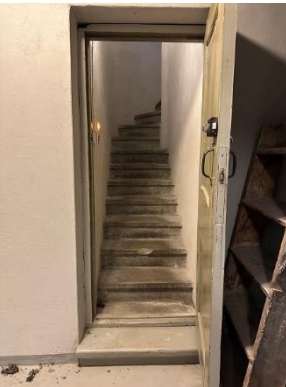
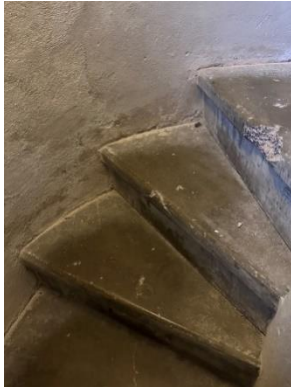
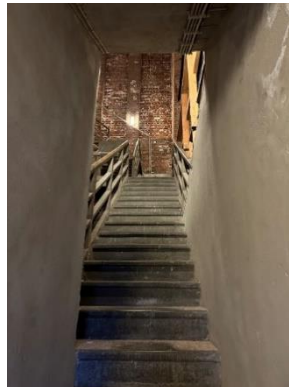
4. Ovi kierreportaisiin

- porrasmateriaali: kivi
- askelkorkeus: 17,5-19 cm
- askelma 29cm
- portaiden leveys: 70-80-102cm
- käsijohdetta ei ole kierreportaisissa
- portaiden leveys 70-102cm
- etenemä: 58 nousua kirkkosalin katon yläp. tasolle

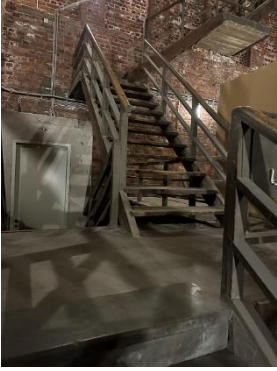
5. Kirkkosalin katon yläpuolinen taso (18m maanpinnasta)

- porrasmateriaali: puu,
- askelkorkeus: 19 - 19,5 cm
- portaiden leveys: 115 - 116 cm
- käsijohteen korkeus: 85 - 102 cm
- etenemä: 53 nousua (3 tasa-askelta) kirkonkellojen tasolle

- osasta kohtaa nousuja puuttuu käsijohteita seinän puolelta

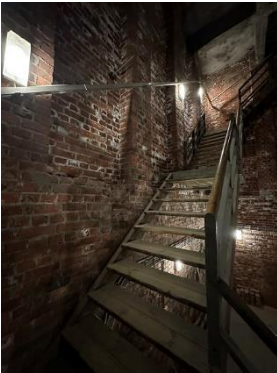
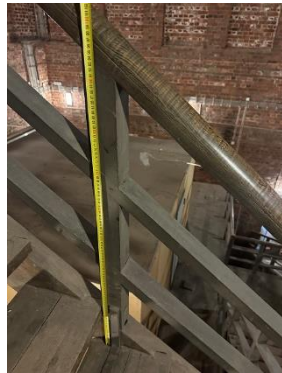
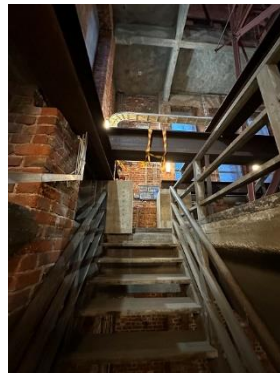
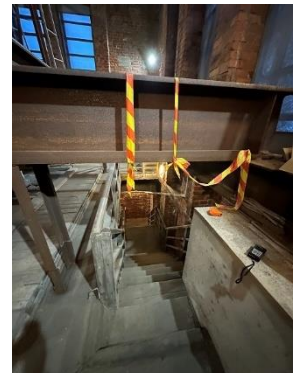
- tasolle tullessa palkki 152cm korkudella, merkittävä selkeästi, nyt huomioteippi
- seuraaville portaille palkki 177cm korkeudessa, merkittävä selkeästi, nyt huomioteippi
- kapein kohta palkin kohdalla 72cm
- sähkökeskus RKT1 ja kirkonkellojen soittokoneiston ohjauslaitteet

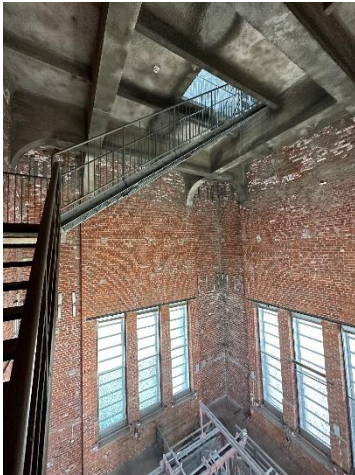
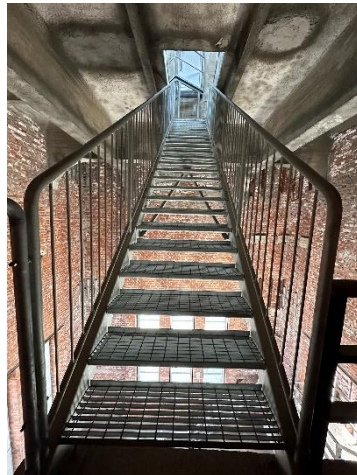
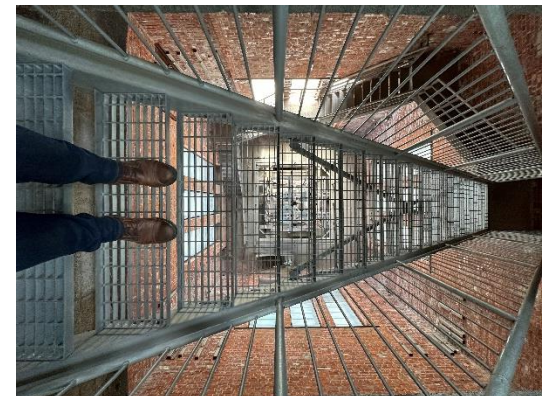
uusitut metalliporaat

- tasolla käsijohteen korkeus: 87-90cm
- tasollamekaanisesti avautuvat ikkunat kirkonkellojen soidessa suojattu verkolla portaat ylös
- porrasmateriaali: puu, askelma 2 lankkua n 30cm
- askelkorkeus: 19 - 19,5 cm
- askelsyvyys 30cm
- portaiden leveys: 115 - 124 cm
- käsijohteen korkeus: 89 - 115 cm
- etenemä: 75 nousua (90 askelta kirkontornin ylimmälle tasolle ennen oville nousua)
- uusitut metalliporaat:
 - askelkorkeus: 18,5 cm
 - askelsyvyys 26,5cm
 - portaiden leveys: 104 cm
 - käsijohteen korkeus: 120 cm
 - etenemä: 25 nousua
