OULUNKYLÄN PUUKIRKKO

RAKENUSHISTORIASELVITYS 2023

TILAAJA	Helsingin seurakuntayhtymä Eeva Kyläkoski, hankepäällikkö
KONSULTTI	HMT Arkkitehdit Oy Jukka Sallinen, arkkitehti SAFA Milja Nuorkivi, TkK SAFA Pekko Sangi, arkkitehti
OHJAUSRYHMÄ	Maarit Mannila, erikoisasiatuntija, Museovirasto
KUSTANTAJA	Helsingin seurakuntayhtymä
VALMISTUMINEN	8.1.2024

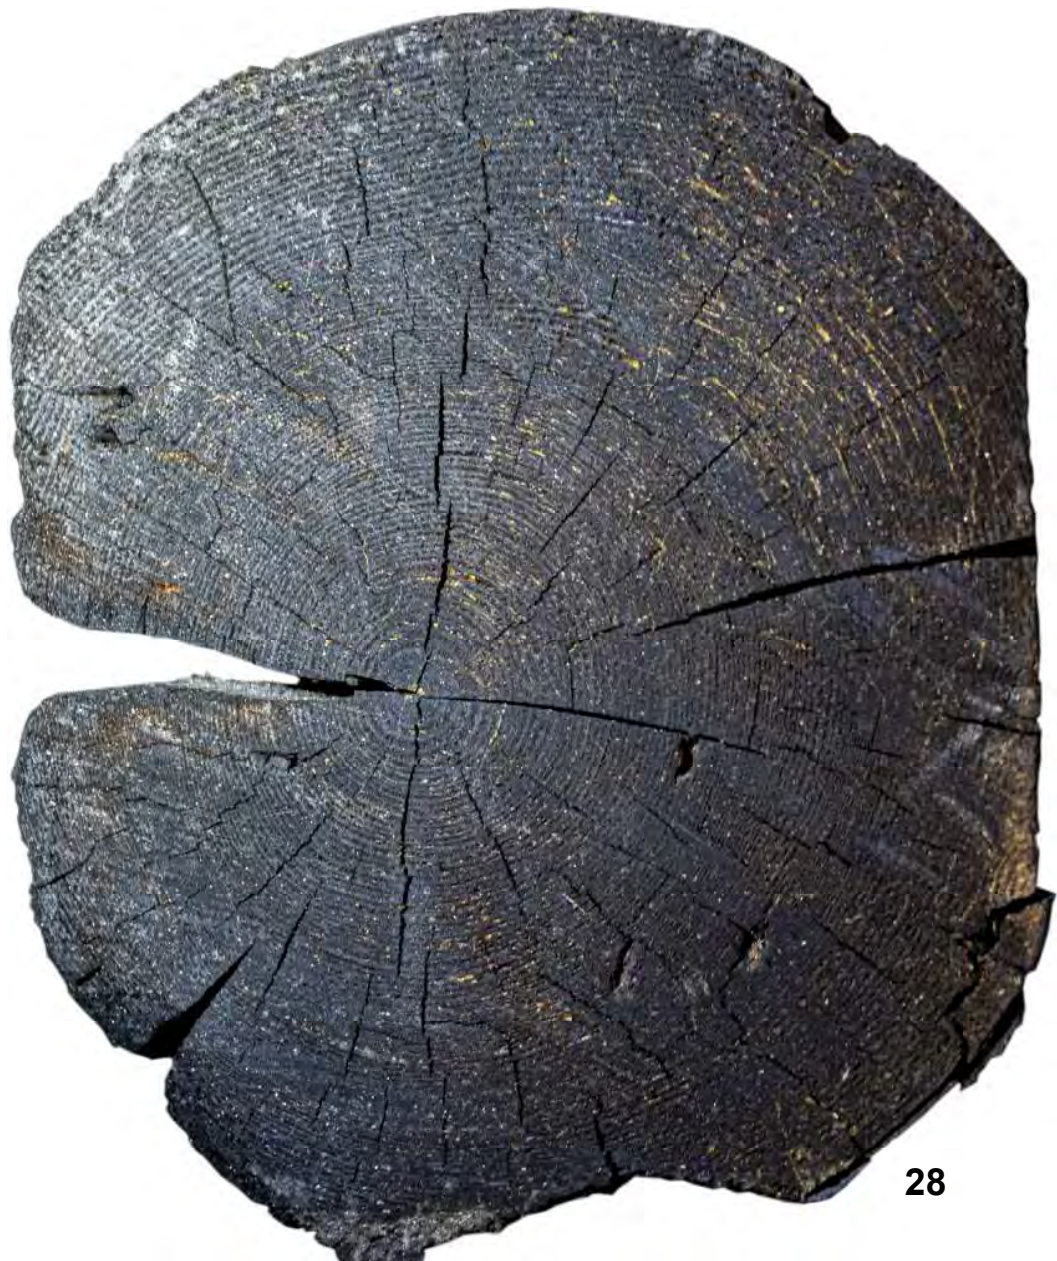
28

- 27** Sakastiin johtavan eteiskäytävän hiiltyneellä ulko-ovella, yllä sittemmin purettu ullakolle vievä porras, 1978, tuntematon, OKSRK.
- 28** Tuli on hiiltänyt hirren vasemman kyljen ullakolla ja noennut sen pään, oikea kylki palamatonta hirsipintaa, mittakaavassa noin 1:1, HMT.
- 29-31** Valokuvia tulipalon aiheuttamista vaurioista, 1978, mm. Liisa Järvinen, OKSRK.
- 32** Hiiltynyttä hirsiseinää oli näkyvissä ullakolla vuonna 2023, HMT.

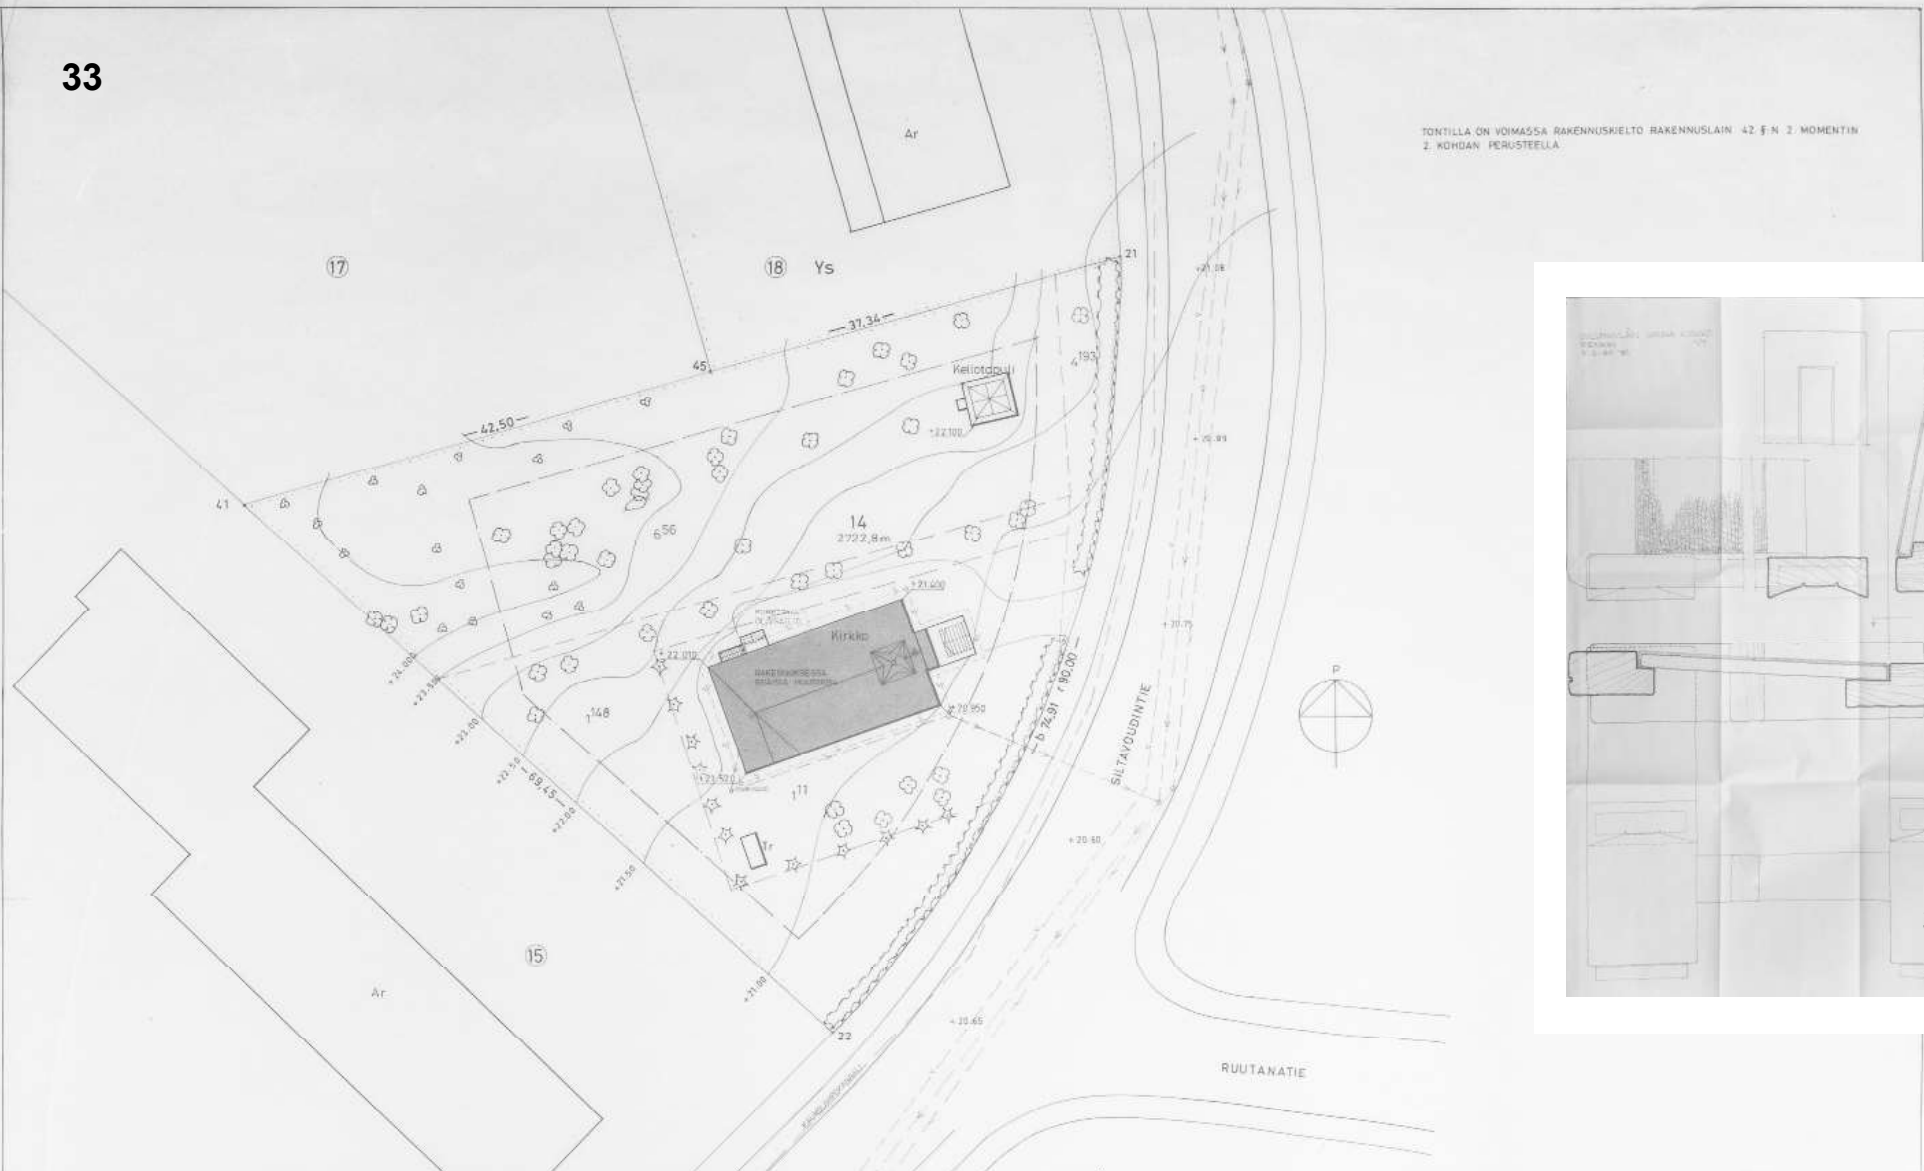
33 Asemapiirustus, 1979, Arkkitehtitoimisto Heikki Elomaa.

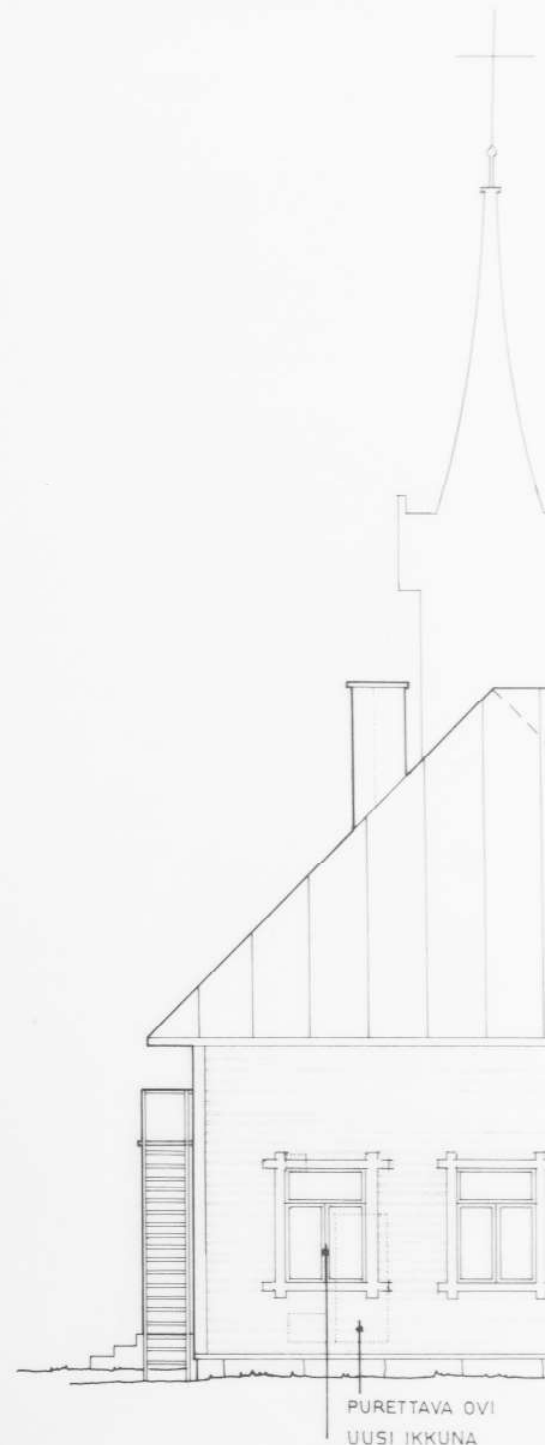
PURETTAVA OVI
UUSI IKKUNA

36 Pääpiirustussarjan julkisivut pohjoiseen ja länteen, 1979, Arkkitehtitoimisto Heikki Elomaa.

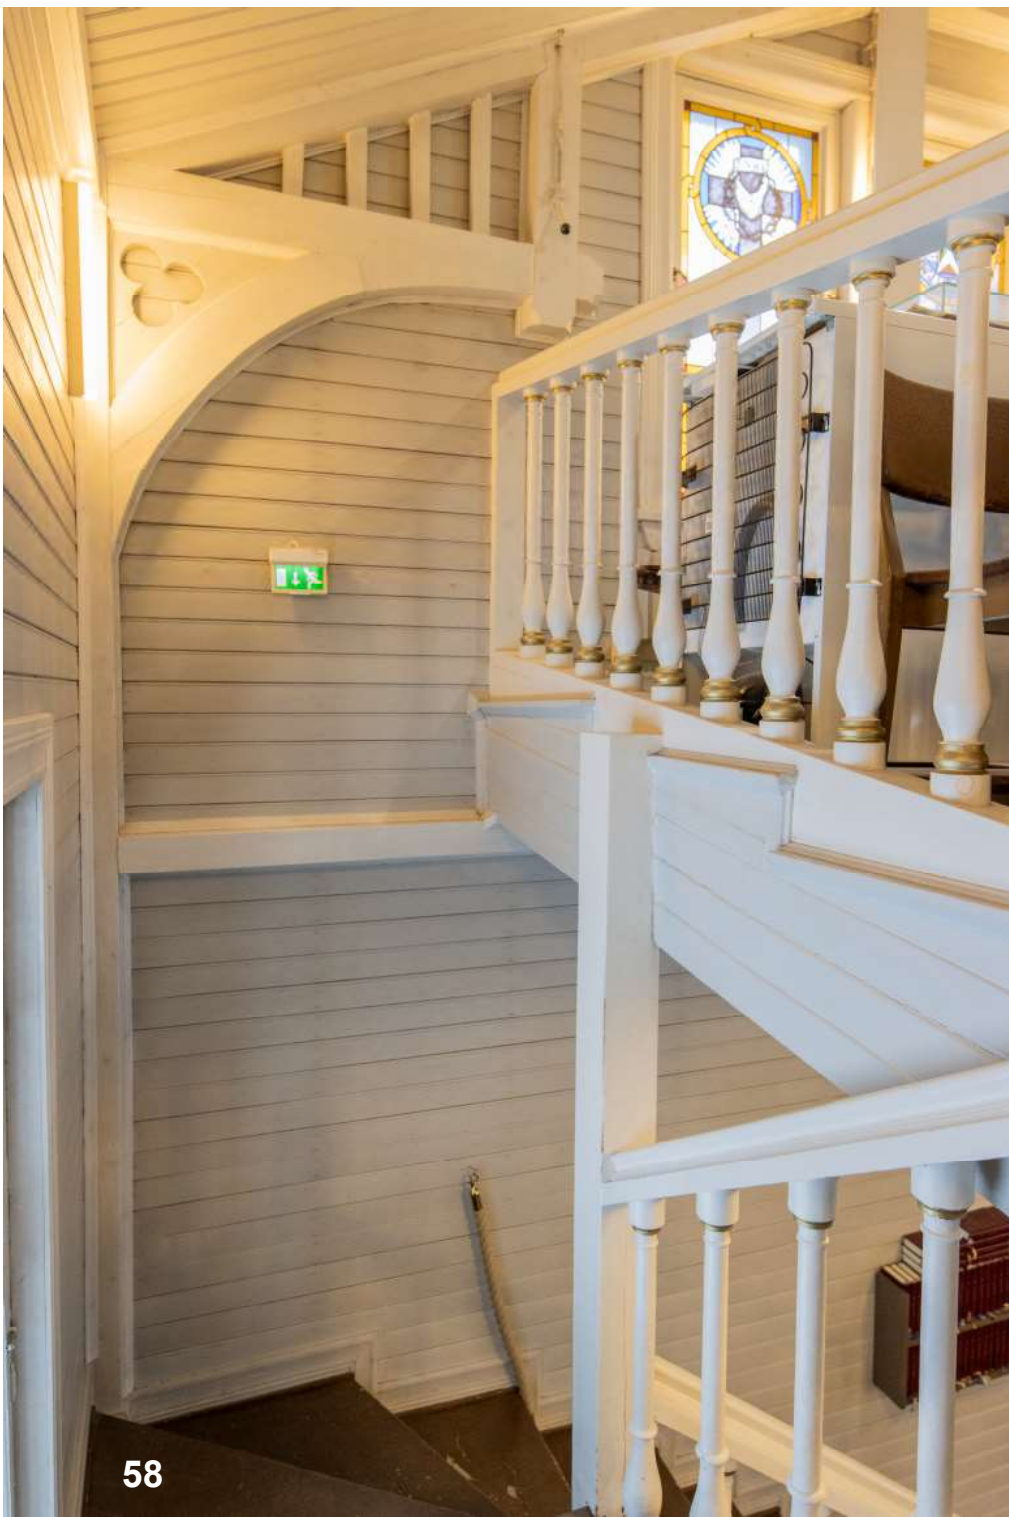
58 Parvelle johtavat portaat sekä vuoden 1980 korjauksessa rakennettu pinnakaide, HMT.

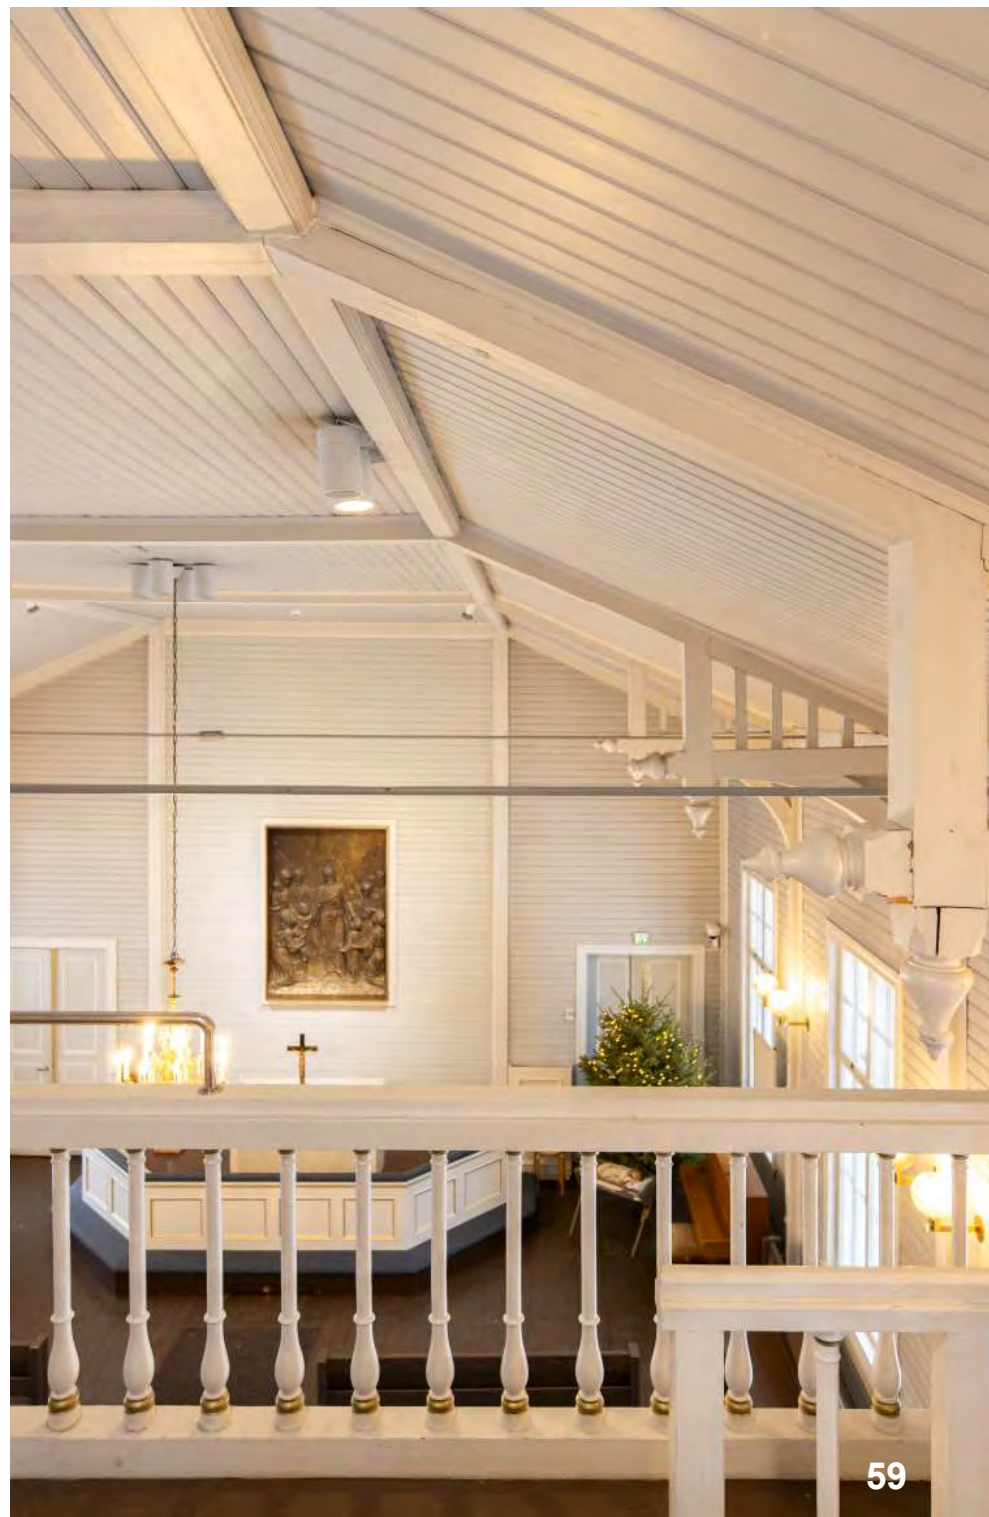
59 Parvelta kohti alttaria, HMT, hirsiseinien väliset rautaiset vaakasiteet nähtävissä jonona, HMT.
