Alppilan kirkko

Nimeke: Alppilan kirkko. Rakennushistoriaselvitys.

Tämän rakennushistoriaselvityksen kohteena on Helsingin seurakuntayhtymän omistama ja vuonna 1957 valmistunut Alppilan kirkko Helsingissä. Kohde rakennettiin Kallion seurakunnasta erotetun Alppilan seurakunnan perustamisen yhteydessä tuolloin pääasiassa työväen asuttamaan kaupunginosaan. Rakennus toteutettiin vuonna 1953 järjestetyn arkkitehtuurikilpailun kautta, ja sen suunnittelivat arkkitehdit Keijo Ström ja Olavi Tuomisto.

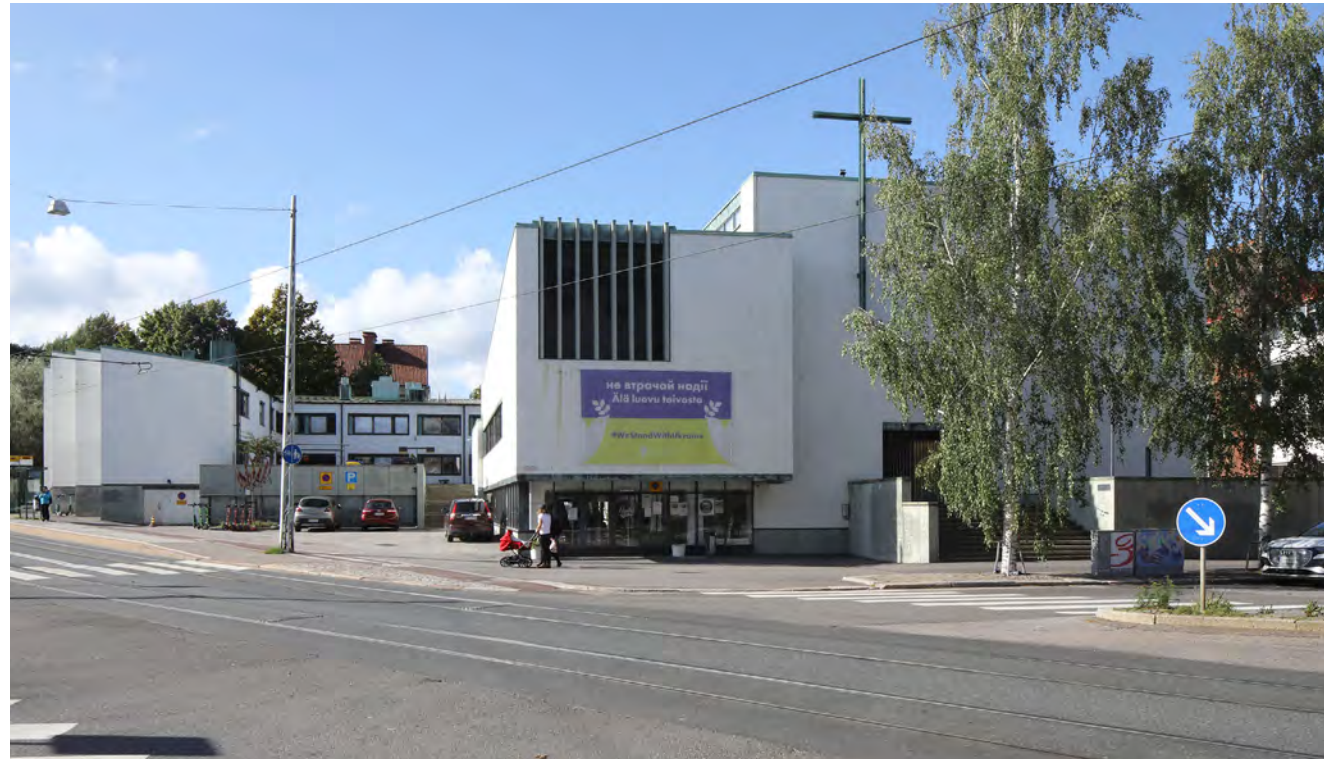
↑ Alppilan kirkon arkkitehtoniseen ratkaisuun on vaikuttanut rakennuksen sijainti neljän kadun rajaamassa korttelissa. Ympäristön mittakaavaan sovitettu rakennus erottuu ympäristöstä värillään ja modernilla muotokielellään. Toiminnot on jäsennellyt oimiin rakennusosiinsa katutasosta nostetun sisäpihan ympärille.

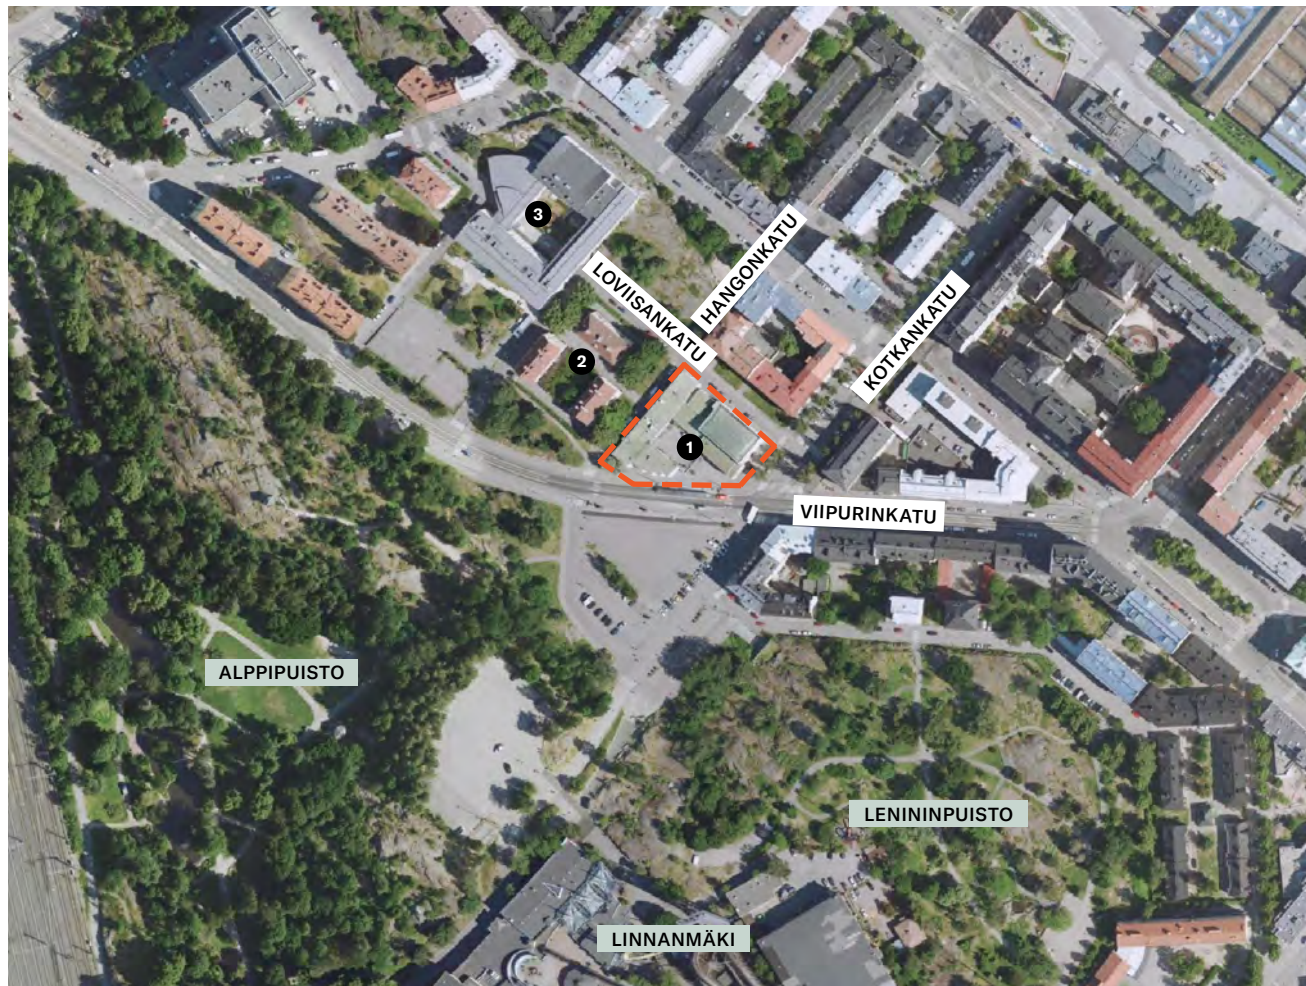
- 1 Alppilan kirkko
- 2 Entisen Hangonkadun hoitokodin rakennukset
- 3 Alppilan lukio

↑ Alppilan kirkon tontti on merkitty katkovivalla vuoden 2022 ilmakehuvaan. HKP.

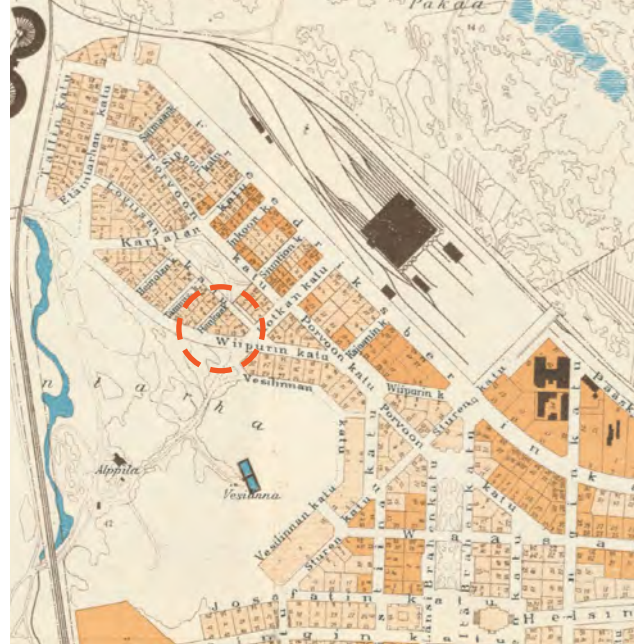
↑ Helsingin asemakaavassa vuodelta 1909 Alppilan kirkon kortteli on jaettu kolmeen tonttiin. Kortteli on merkitty karttaan oranssilla katkoviivalla. Doria, Kansalliskirjasto.

Nykyisen Alppilan kirkon paikalle on merkitty vuoden 1909 ja vuoden 1916 asemakaavassa¹⁵ Viipurinkatuun rajautuva asuinkortteli, jossa on kolme tonttia. Tontille numero kaksi rakennettiin puinen asuintalo 1900-luvun alkupuolella.

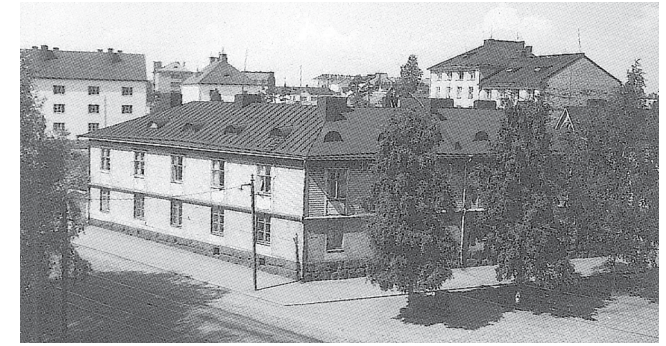
↑ Alppilan kirkon tontti Kotkan- ja Viipurinkadun kulmasta katsottuna 1950-luvun alussa. Alppilan seurakunnan arkisto.

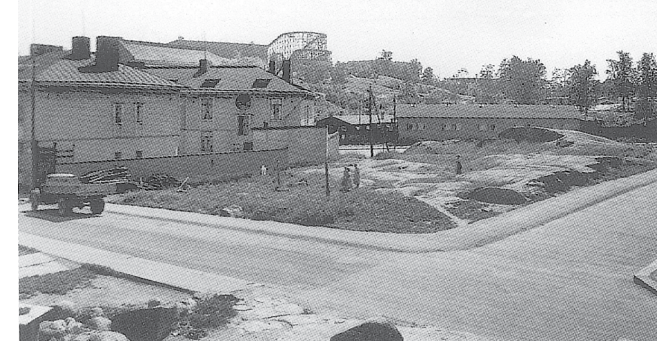
↑ Alppilan kirkon tontti Loviisan- ja Hangonkadun kulmasta katsottuna 1950-luvun alussa. Alppilan seurakunnan arkisto.

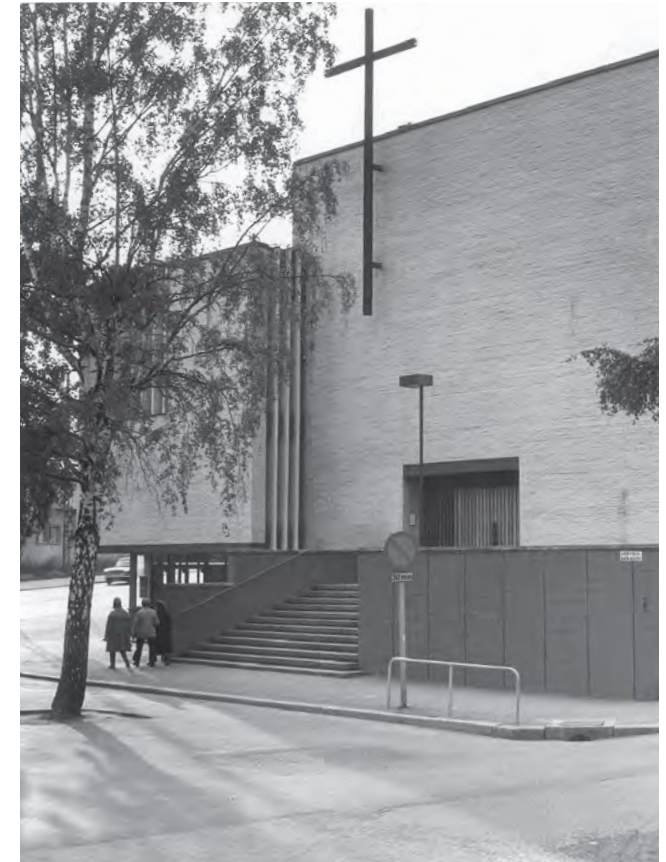
↑ Alppilan kirkon julkisivu Kotkankadulta kuvattuna vuonna 1973. Käynti kirkkosaliin on pelkistetty mutta juhlava. Kalevi Hujanen. Helsingin seurakuntayhtymän arkisto.

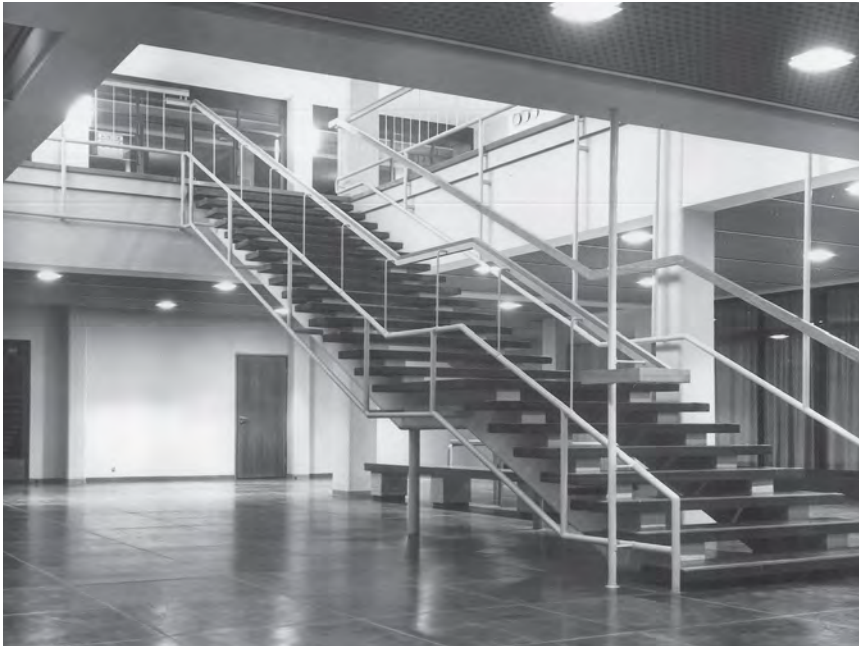
← Keskeisaula vuonna 1973. Kalevi Hujanen. Helsingin seurakuntayhtymän arkisto.

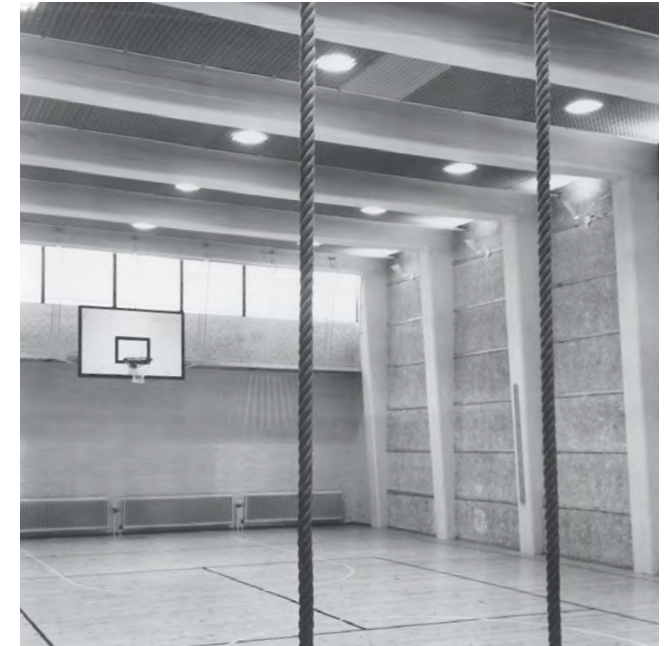
→ Kellarin liikuntahalli kuvattuna vuonna 1973. Kalevi Hujanen. Helsingin seurakuntayhtymän arkisto.

Viipurinkadun varren asuinosaan suunniteltiin asunnot kirkkoherralle, papiston apulaiselle, nuorisopastorille, kanttori-urkurille, kahdelle diakonissalle, vahtimestarille ja talonmiehelle. Asuntosiiven kellaritiloihin tuli pesutupa, kuivaus- ja mankelihuone sekä sauna ja pukuhuoneet. Liikuntasali, puku- ja peseytymistilat sekä varastot sijoitettiin kellariin rakennusmassan keskelle.

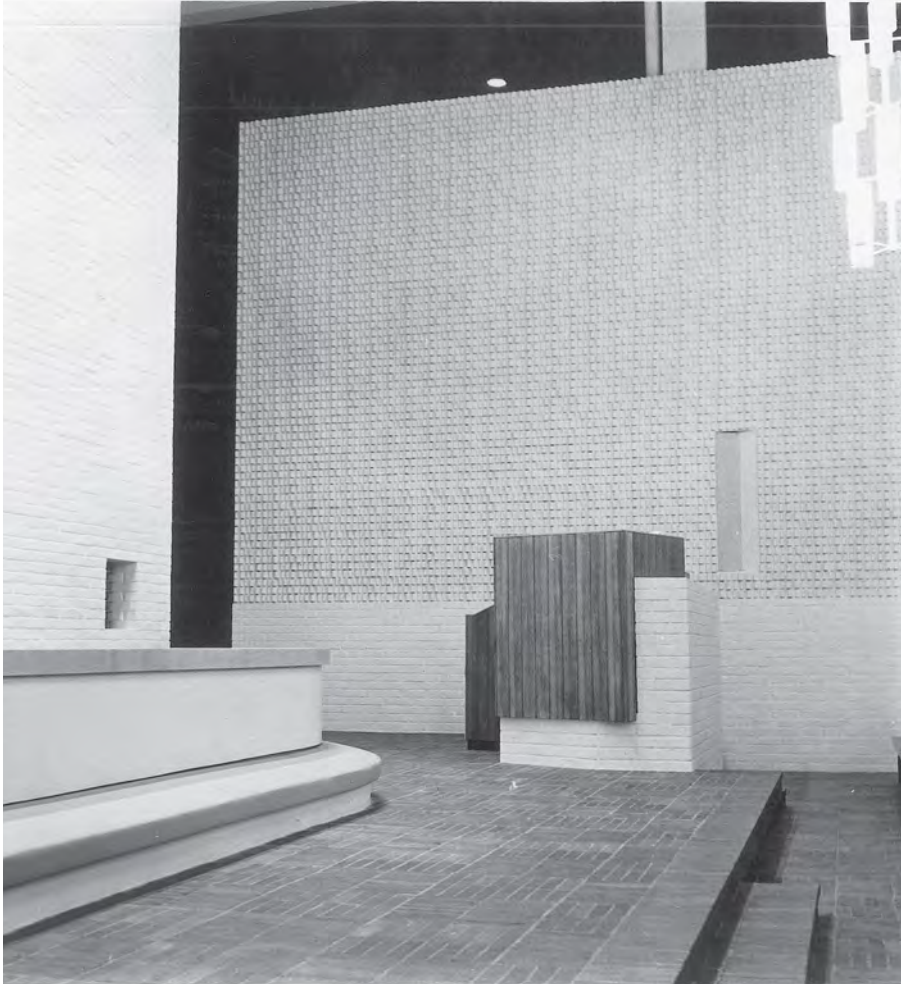
↑ Kirkkosalin alttari ja saarnastuoli valokuvattuna oletettavasti pian rakennuksen valmistumisen jälkeen. Arkkitehtitoimisto K. Ström & O. Tuomisto.

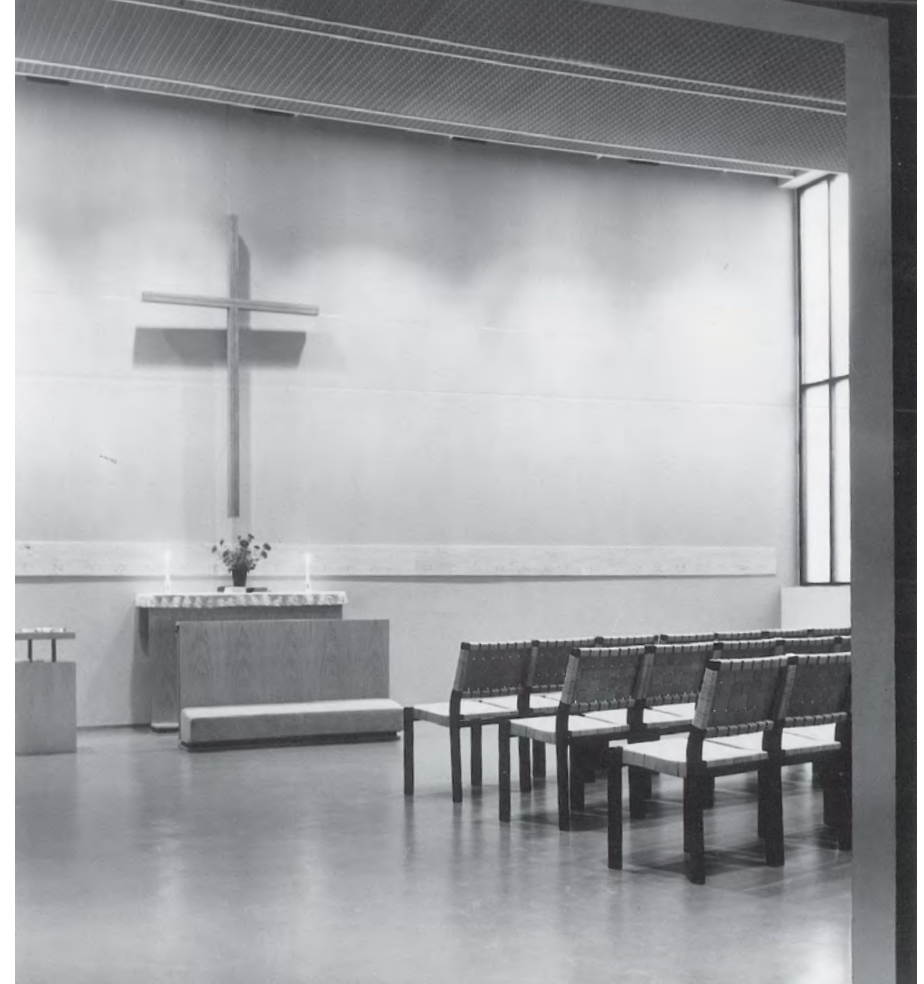
↑ Toimituskappeli valokuvattuna oletettavasti rakennuksen valmistumisen jälkeen. Arkkitehtitoimisto K. Ström & O. Tuomisto.

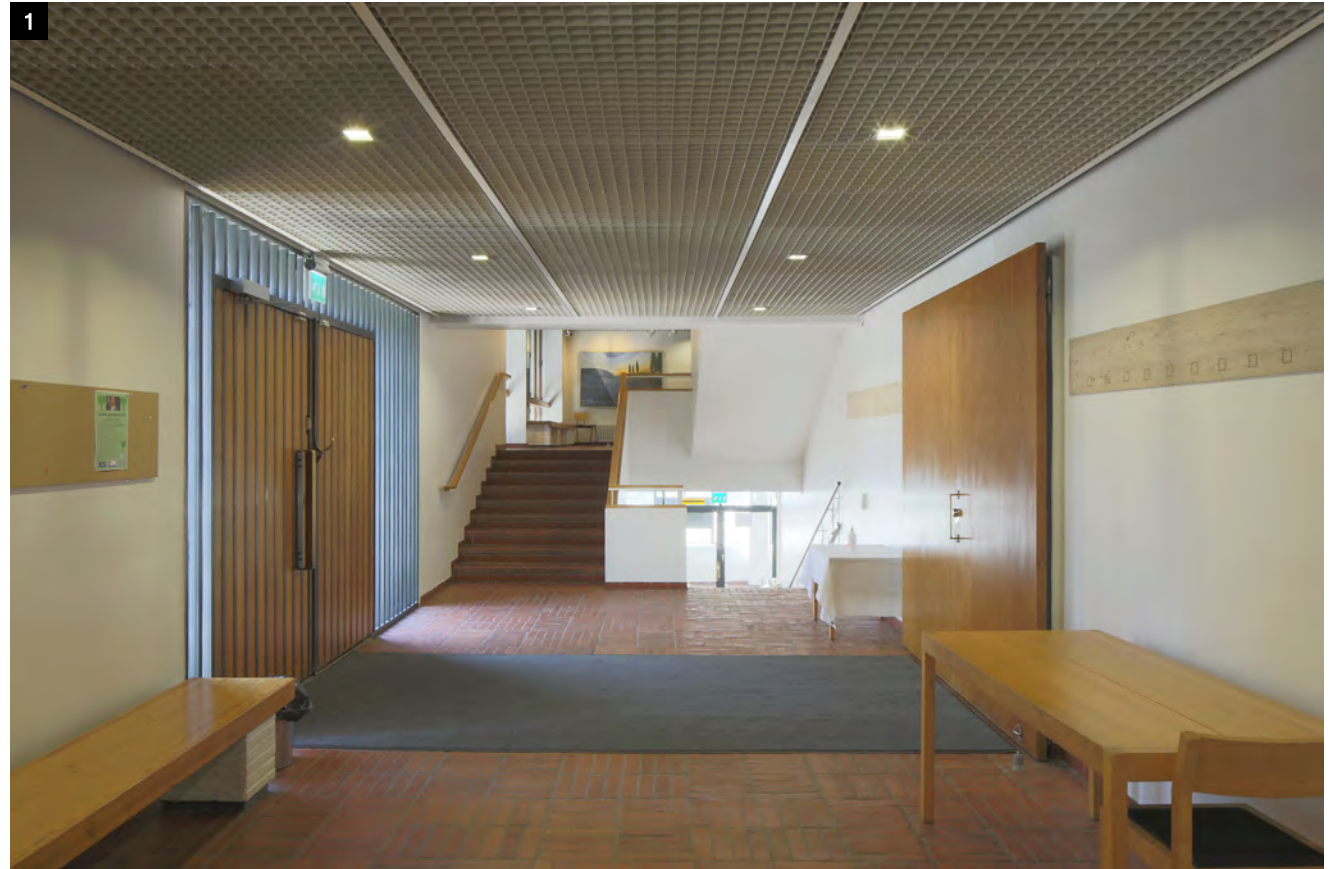
↑ Kirkkosalin ja seurakuntasalin sisääntuloaula on säilynyt hyvin alkuperäisenä. Aulassa ja kirkkosalissa on tiililattialattia rakennuksen arvokkaimpien ja julkisimpien tilojen merkinä. Teräskannakkein ripustettu, seinistä irrotettu ritiläalakatto on rakennuksen tunnistettavimpia alkuperäisiä piirteitä. Valaistus oli alun perin ritilöiden taustalla. Mäntypenkki tiilimuuratuin jaloin on alkuperäinen, ja sitä on käytetty rakennuksen muissakin aulatilissa.

Aulassa on alkuperäinen ritiläalakatto, joka on ripustettu teräskannakkein. Alakattomoduuli on 130 cm leveä. Alakatto on irti seinästä. Alakaton ja seinän väliin jäävän tilan leveys vaihtelee tilan leveyden mukaan. Alakaton yläpuolella olevan holvin pohja on maalattu mustaksi.

Aulassa on alkuperäinen tiililattia, joka on tehty ruutuladonnalla kuudentoista tiilen kokonaisuuksissa. Aulan porrasaskelmissa on tasaladonta. Porrasaskelmien etupinnoissa on alkuperäinen tiilenpunainen laatoitus. Urkuparvelle johtavissa portaissa on alkuperäinen harmaa kivi. Portaiden etupinnoissa on alkuperäinen harmaa laatoitus.

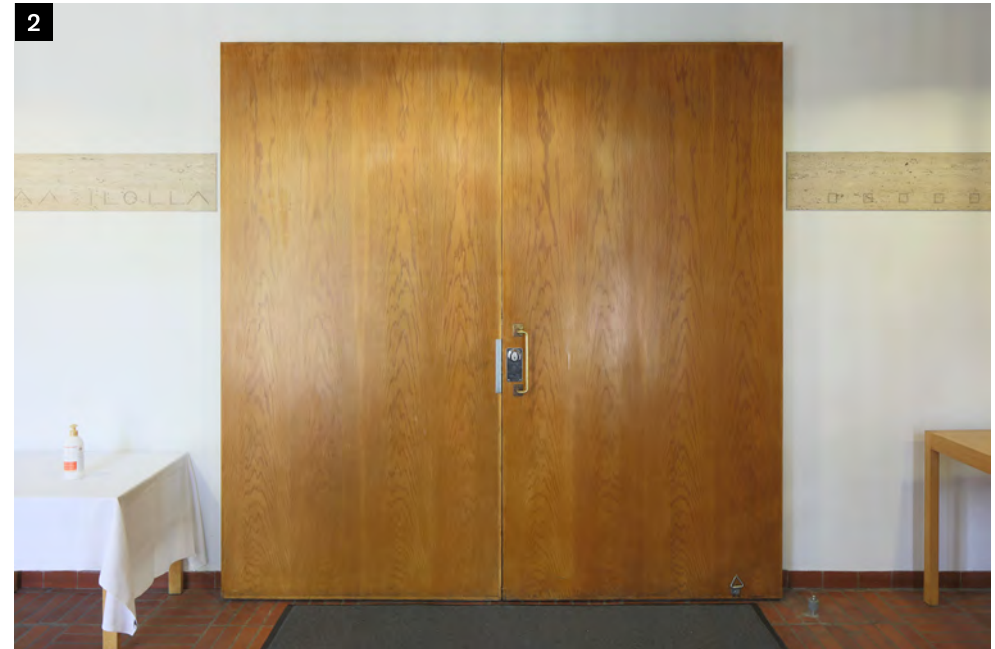
↑ Kirkkosalin ovet, samoin kuin seurakuntasalin ja toimituskappelin ovet, ovat erikoisovia, joissa ovilehdet jäävät pintaan peittäen oviaukon kokonaan. Tammiovet on käsitelty tiikkiä muistuttavaan sävyyn. Travertiinireliefi raamatun tekstein on aulan lisäksi toimituskappelissa.

Aulassa on alkuperäinen teräs-lasiseinään kiinnitetty umpinainen tammiovi, jossa on aukeava ovilehti ja ovilehden kanssa saman levyinen vasikka. Ovi on käsitelty tiikin sävyiseksi. Ovesa on alkuperäinen messinkinen vedin ja karmit sekä lasiseinää seuraava messinkinen pystysäleikkö.

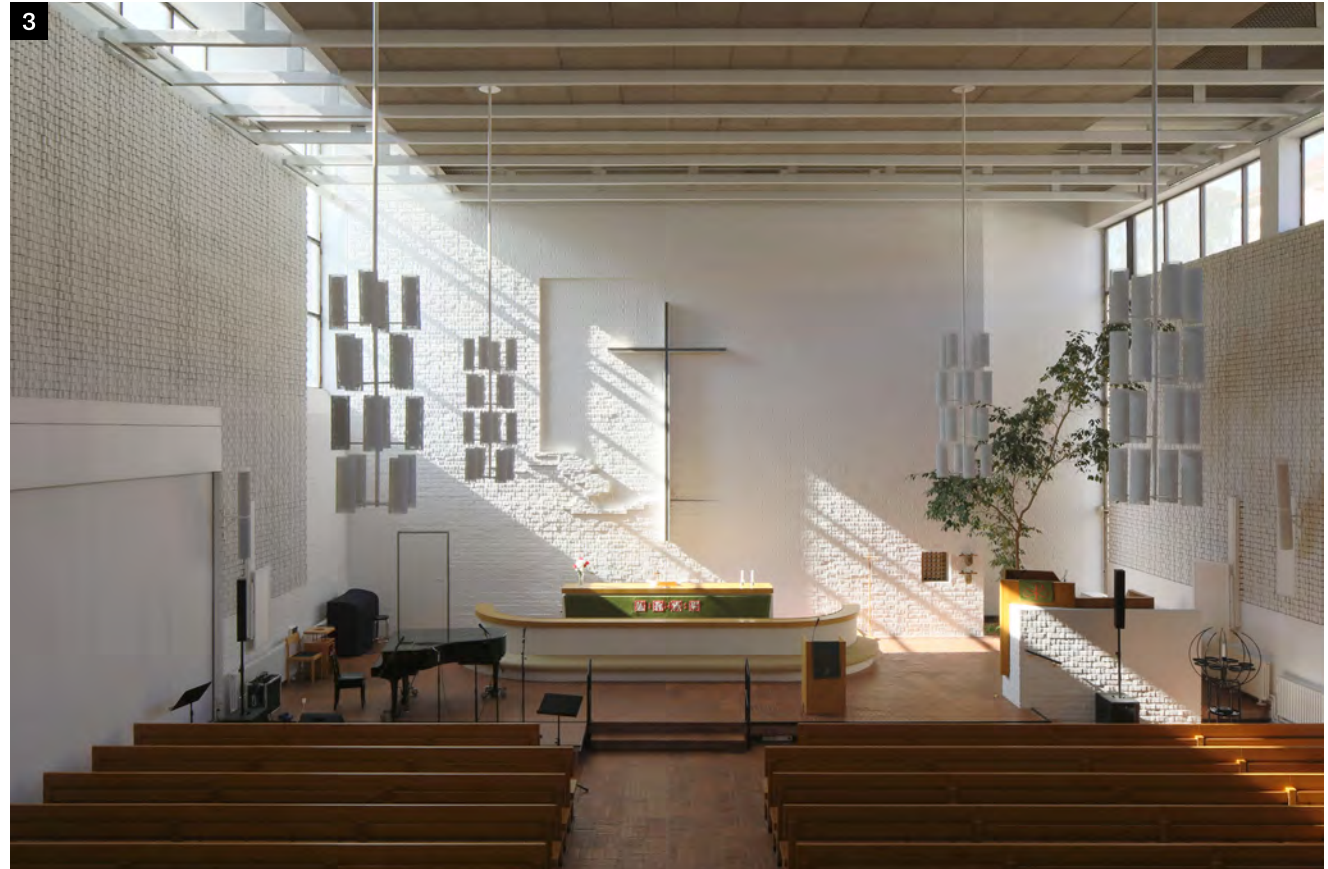
↑ Kirkkosali urkuparvelta kuvattuna. Salin etuseinällä on kookas tiilimuuraukseen integroitava seinäreliefi. Komeat kattokruunut ovat alkuperäiset, ja ne ovat Ornon tuotantoa. Seurakuntasali voidaan yhdistää kirkkosaliin parveksi siirtoseinän avulla.

Kirkkosalin sivuseinät ovat erikoisvalmisteista lasitettua muototiiltä, joka on suunniteltu ja valmistettu rakennusta varten. Salin etu- ja takaseinät sekä sivuseinien alaosat ovat slammattua valkoista tiiltä. Urkuparven seinämät on tasoitettu ja maalattu valkoiseksi. Kirkko- ja seurakuntasalin välissä on betoninen nostoseinä, joka on maalattu valkoiseksi.

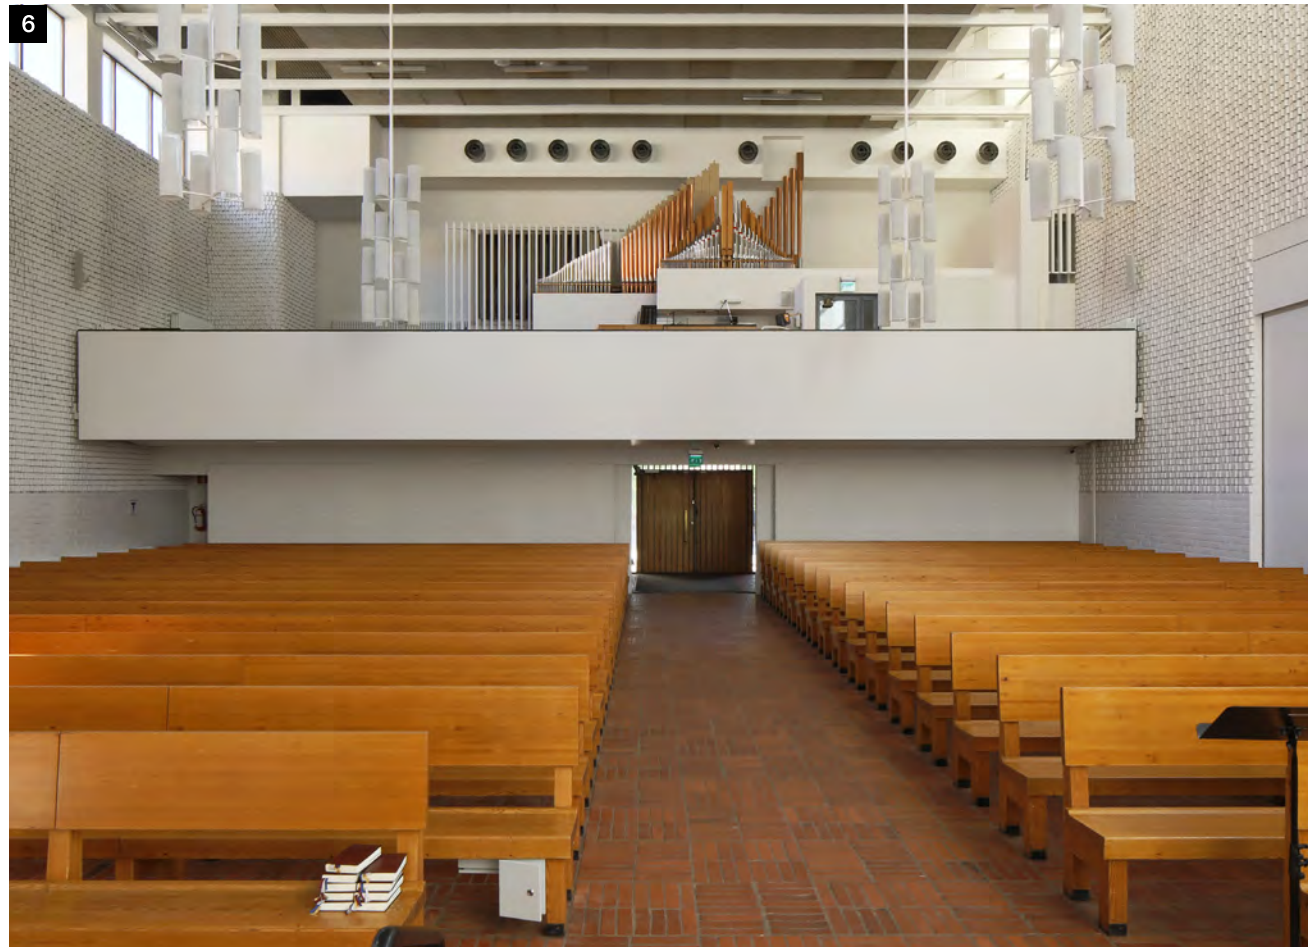
↑ Kirkkosali on pintamateriaalejaan, yksityiskohtiaan ja varustustaan myöten hyvin säilynyt. Lakatut mäntypenkit ovat aikakauden kirkkorakennukselle tyypilliset. Katon rajaan salin perälle on lisätty ilmanvaihtotekniikkaa.

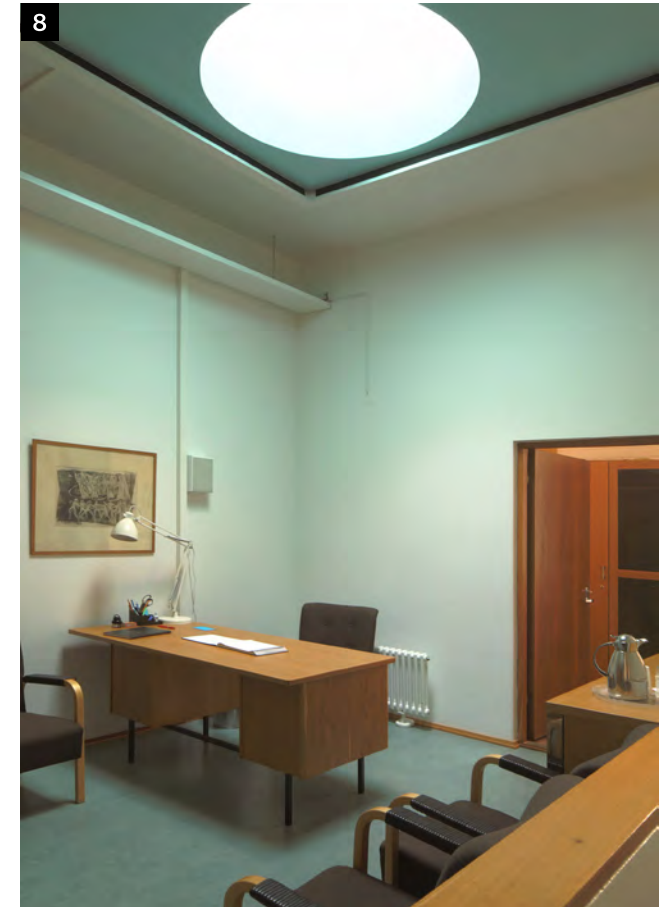
↖ Sakariston lasiseinä ja porrashuone ovat samassa linjassa kirkkosalin korkean sivuikkunan kanssa.

↑ Kookas pyöreä kattoikkuna antaa tilaan ylävaloa.

Huoneessa on pyöreä kattoikkuna, jossa on kirkas kattokupu, sekä sisäikkuna kirkkosalin perällä olevaan hiljaiseen huoneeseen.

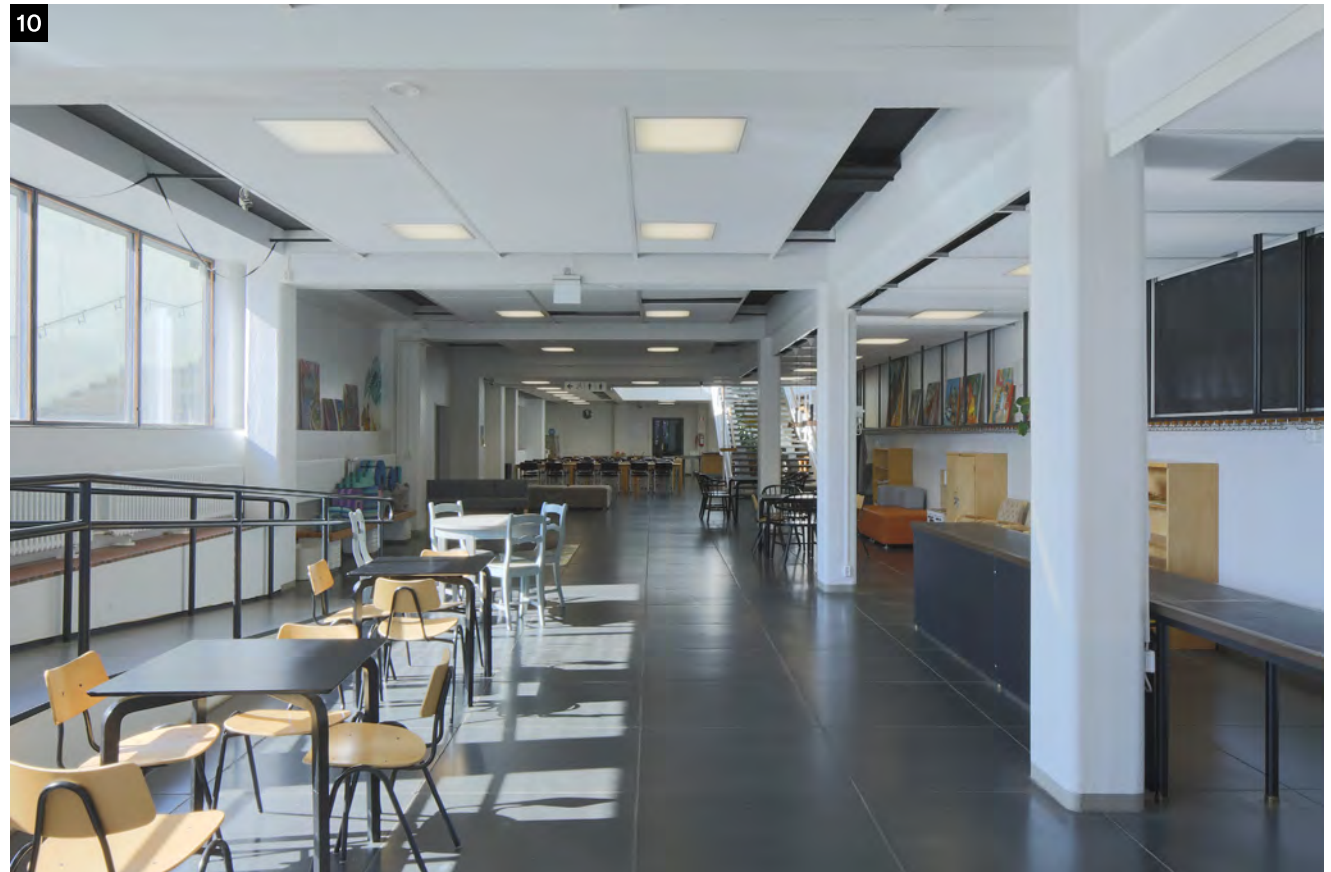
↑ Alahalli on säilynyt melko alkuperäisenä. Sisäänkäynnin yhteyteen on lisätty vuoden 2010 korjausvaiheessa rakennuksen esteettömyyttä parantava luiska. Alkuperäistä palvelupöytää oikealla on lyhennetty ja osa siitä on varustettu etulevällä samassa vaiheessa.

- 2010
- ① Keittiöstä poistettiin väliseinä ja tilaan lisättiin kiintokalusteita.
- ② Wc-tiloihin tehtiin tila- ja ovimuutoksia.
- ③ Alahallin vastaanottopöytää lyhennettiin ja muokattiin.
- ④ Alahallin portaan yhteyteen lisättiin luiska.

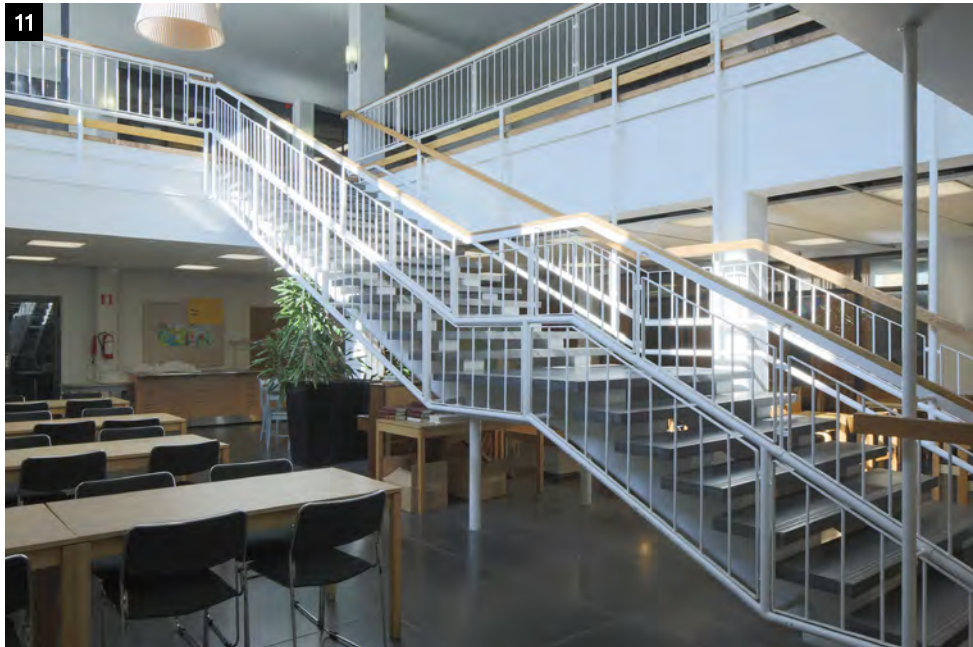
↑ Ylähalliin johtava avoporras on säilynyt alkuperäisenä. Alahalliin takaosaa käytetään nykyisin ruokalatilana.

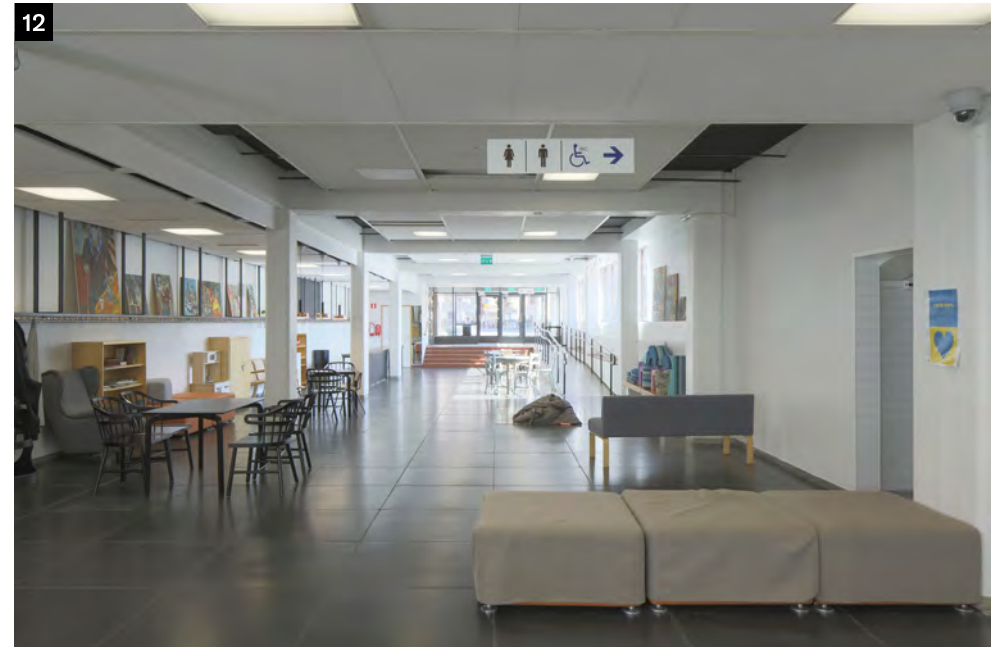
↑ Alahallin pintamateriaalit ovat pääosin alkuperäisiä. Hallissa on uusittu levyalakatto, jossa on hyödynnetty alkuperäisen alakaton teräskannakkeita.

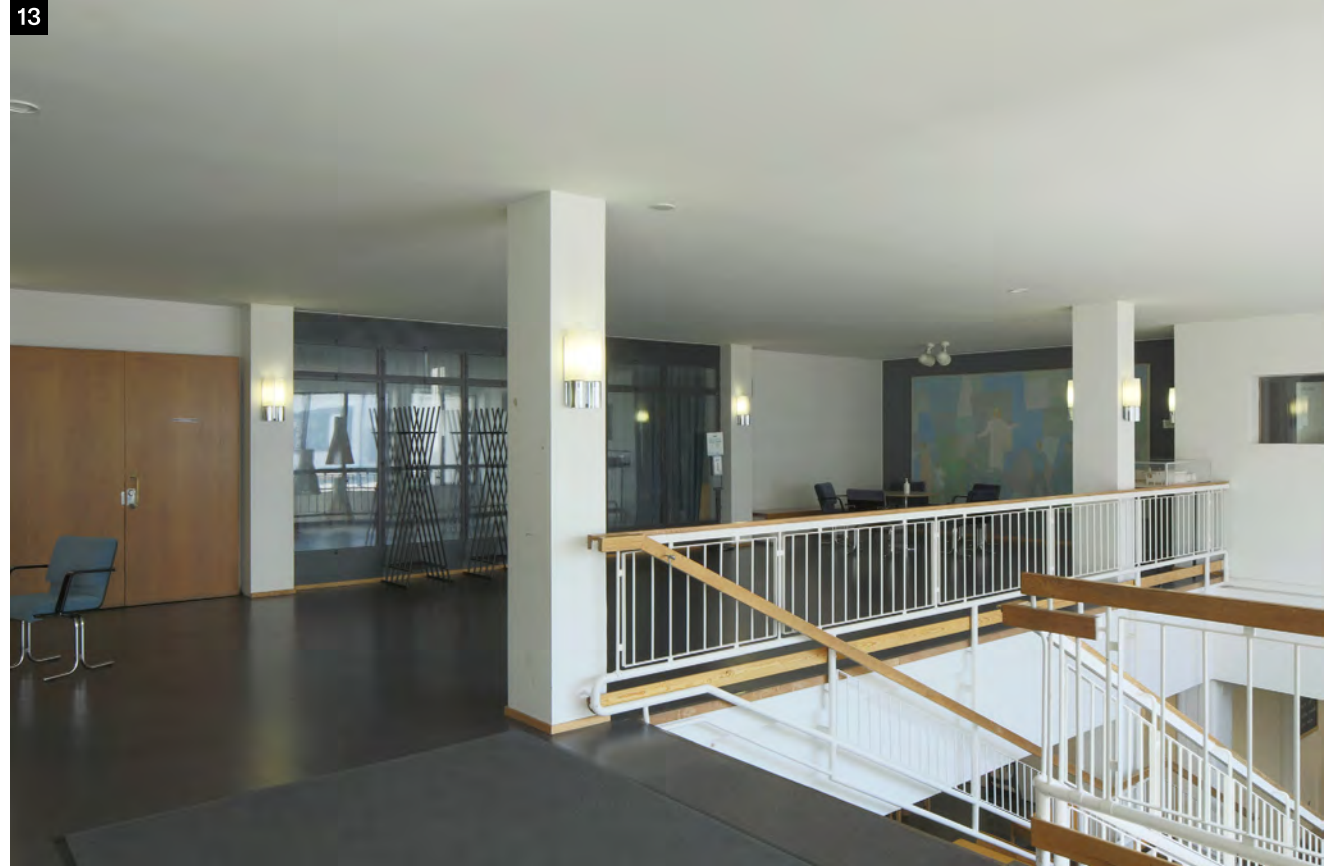
↑ Ylähallin tilahahmo ja pintamateriaalit ovat säilyneet lähes täysin alkuperäisinä. Lattiapinta listoituksineen ja seinävalaisimet on uusittu korjausvaiheessa vuonna 2010.

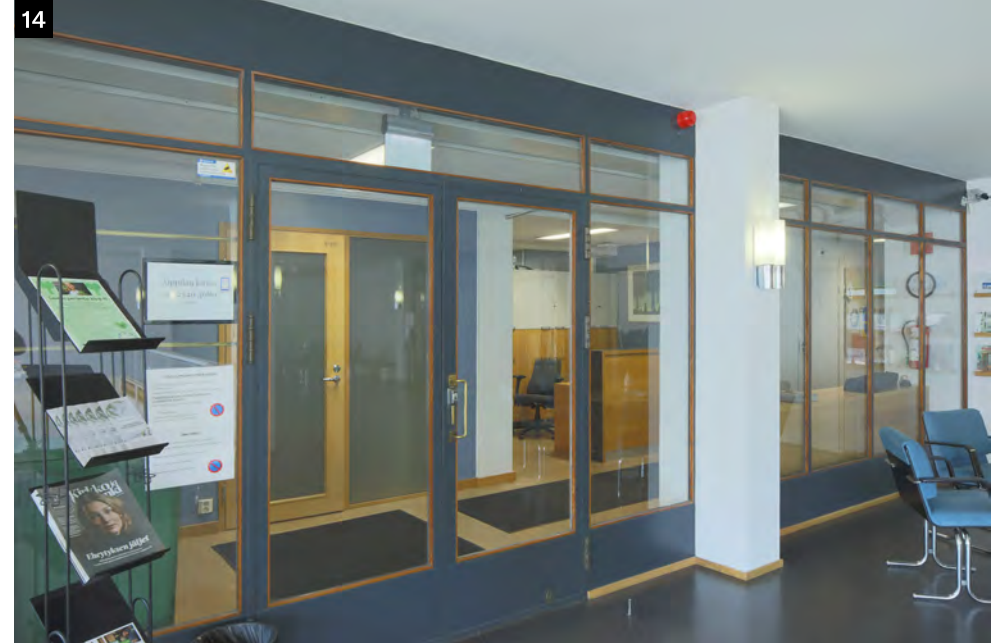
↑ Ylähallin ja toimistotilojen välissä on teräs-lasi-seinä, jonka alkuperäinen detajliikka toistuu myös muualla rakennuksessa teräs-ovissa ja -ikkunoissa. Ikkunoita kehystää tiikin sävyyn käsitellyt ohuet tammilistat.

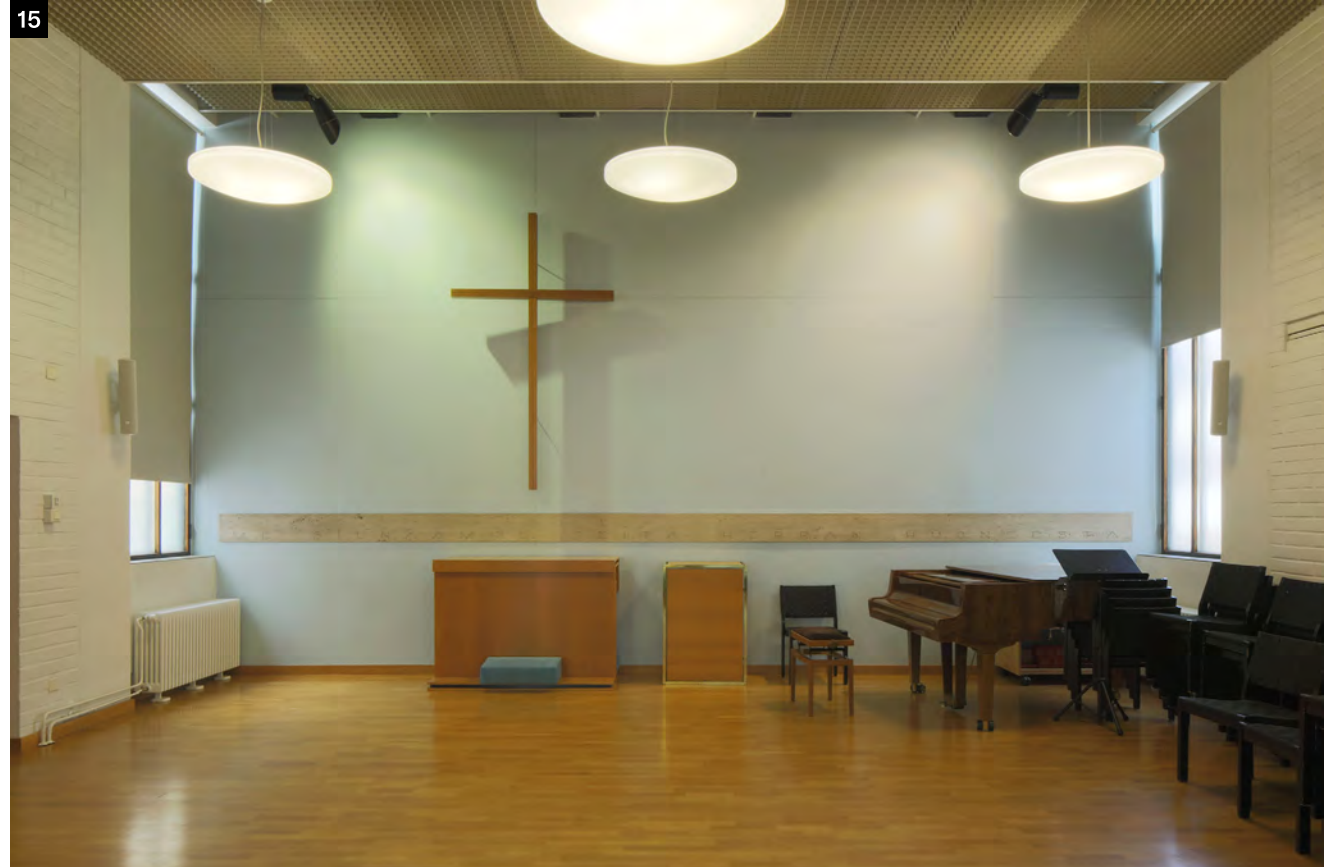
↑ Toimituskappeli on säilynyt hyvin alkuperäisenä. Altтарin takana etuseinässä on puinen risti, ja sen sakaroiden linjassa seinässä pysty- ja vaakasuuntaiset koristeraidat. Katossa on alkuperäinen ritiläverhous kolmessa tasossa, valaisimet ja parketti ovat myöhempiä.

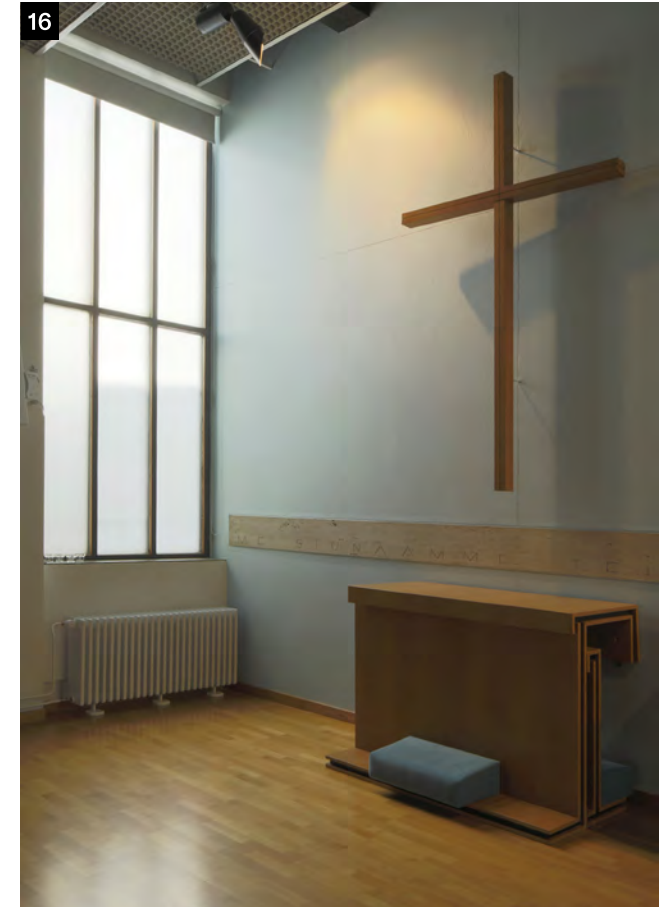
↑ Toimituskappeli on säilynyt hyvin alkuperäisenä. Alttarin puoleisessa seinässä on travertiinilevy, johon on kaiverrettu psalmiteksti, ja puisen ristilinjoja noudattavat pysty- ja vaakasuuntaiset koristeraidat. Katossa on alkuperäinen alumiiniritilälakatto, lattian parketti on myöhempi.

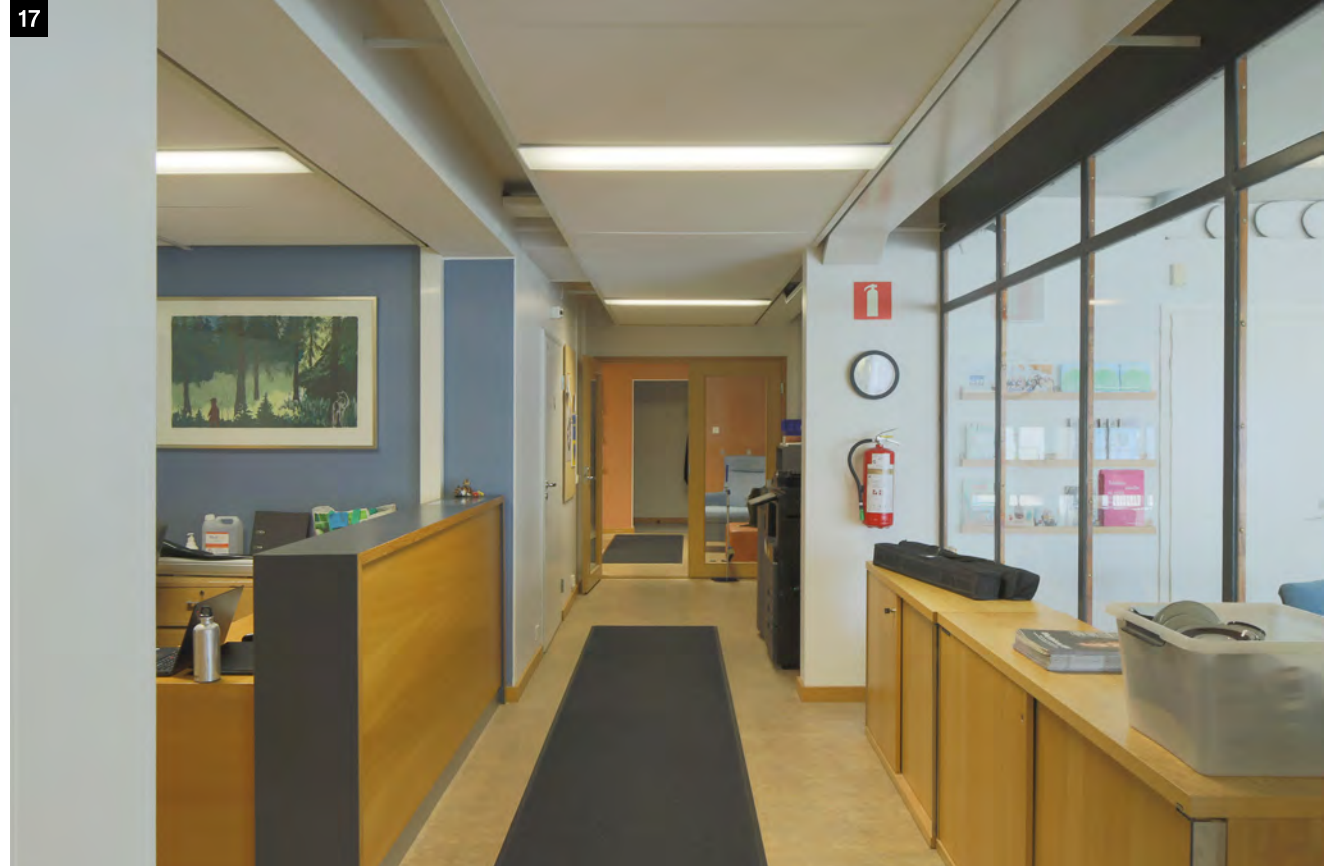
↑ Työhuoneiden aulaa ja käytävää. Työhuoneiden pintamateriaalit ovat pääosin peräisin vuoden 2010 korjausvaiheesta, ylähallin vastainen teräs-lasiseinä on alkuperäinen.

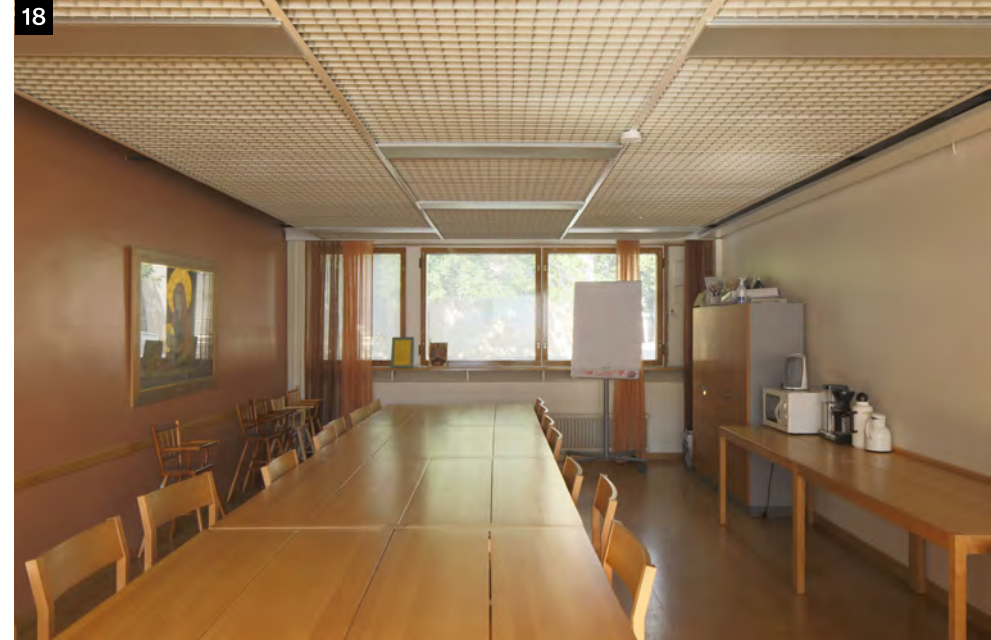
↑ Toisen kerroksen iso kerhohuone on säilynyt hyvin alkuperäisenä lattiaa lukuun ottamatta. Kuvassa näkyy rakennuksessa toistuva alkuperäinen ritiläalakatto. Valaisimet ovat vuodelta 2010, alkuperäiset olivat kattoritilän takana.

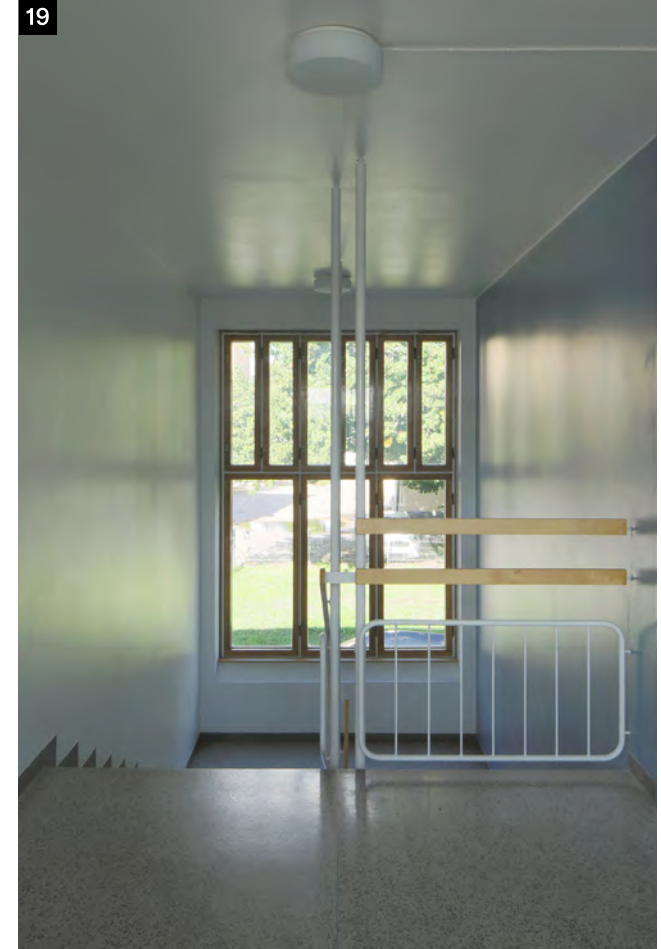
↑ Kerhotila- ja työhuoneosan porrashuone on säilynyt paljolti alkuperäisenä. Porraskaide kattoon saakka jatkuvine tukitolppineen on rakennuksessa toistuvaa tyyppiä.

Portaissa on profiloidut mosaiikkibetoniaskelmat. Porraskaide on valkoiseksi maalattu teräsputkikaide, jonka suojaavissa osissa on putkesta taivutettu kehys ja pystypinnat. Kaiteen käsijohde on puinen ja tukitolpat jatkuvat kattoon saakka.

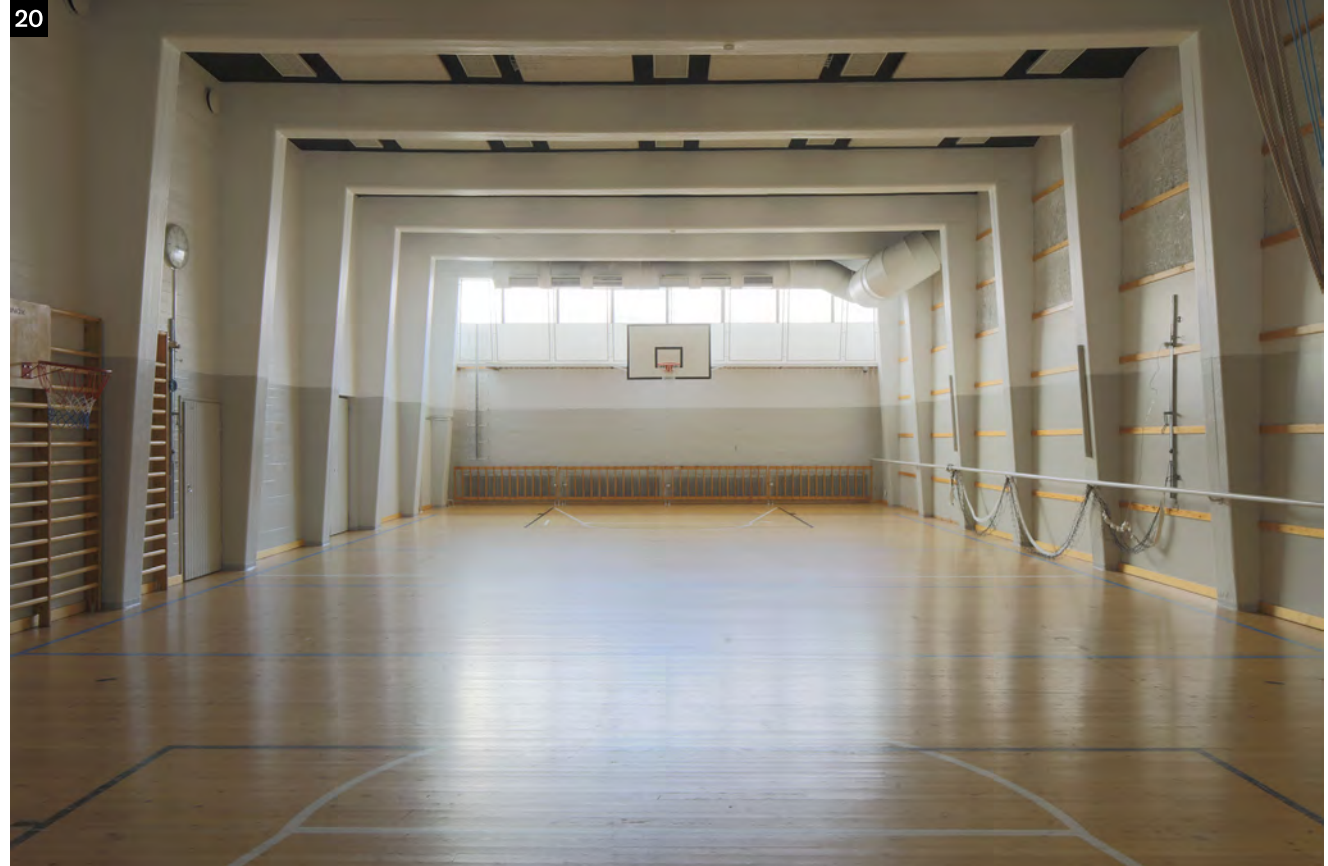
↑ Kellarikerroksen liikuntasali on säilynyt tilahahmoltaan alkuperäisenä. Pintoja on uusittu.
