Alppilan kirkko

Nimeke: Alppilan kirkko. Rakennushistoriaselvitys.

Tämän rakennushistoriaselvityksen kohteena on Helsingin seurakuntayhtymän omistama ja vuonna 1957 valmistunut Alppilan kirkko Helsingissä. Kohde rakennettiin Kallion seurakunnasta erotetun Alppilan seurakunnan perustamisen yhteydessä tuolloin pääasiassa työväen asuttamaan kaupunginosaan. Rakennus toteutettiin vuonna 1953 järjestetyn arkkitehtuurikilpailun kautta, ja sen suunnittelivat arkkitehdit Keijo Ström ja Olavi Tuomisto.

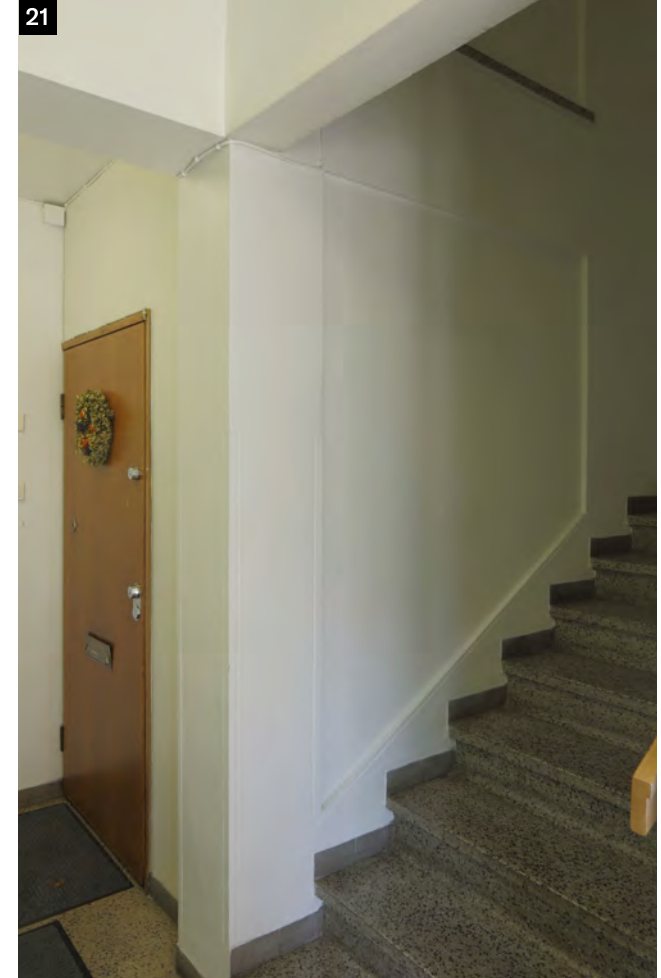
↑ Asuntosiiiven A-portaassa osa porrashuoneesta on liitetty osaksi asunnon eteistä ilmeisesti jo rakennusvaiheessa. Seinäpinnasta uralla erotetut kulmavahvikkeet toistuvat aiheena koko rakennuksessa.

Porrashuoneet ovat säilyneet hyvin pintamateriaaleineen. Kahden suurimman asunnon kohdalla osa porrashuoneesta on liitetty osaksi asunnon eteistä mahdollisesti jo rakennusvaiheessa. Alkuperäisissä piirustuksissa porrastasanne oli A-porrashuoneessa nykyistä väljempi.

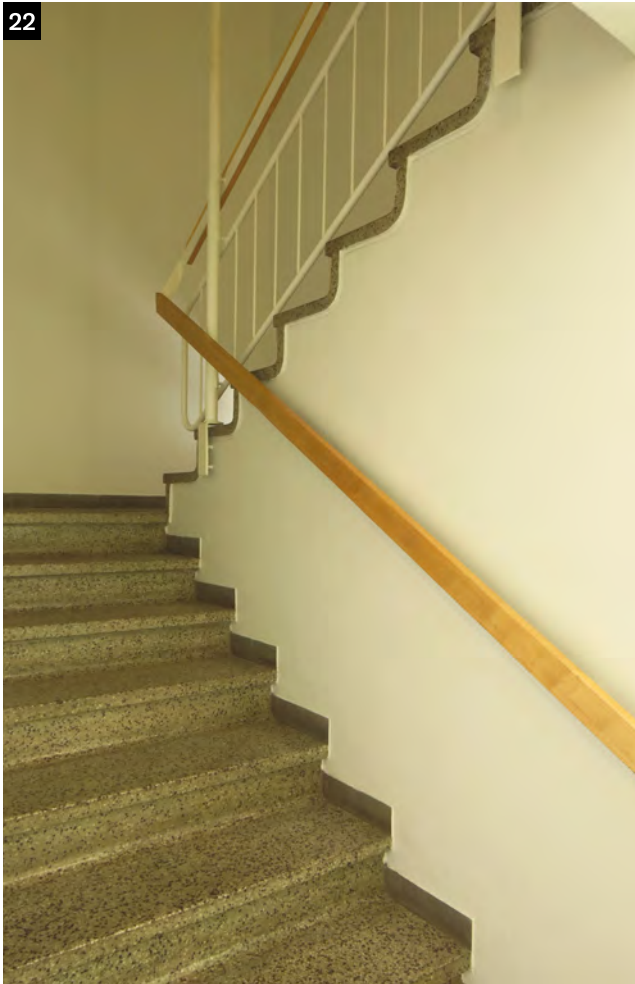
↑ Asuinsiiven porrashuoneet ovat säilyneet hyvin pintamateriaaleineen ja yksityiskohtineen. Porraskelmissä on epätavallinen, kaareva sivuprofiili ja porraskaiteen tolpat jatkuvat kattoon saakka.

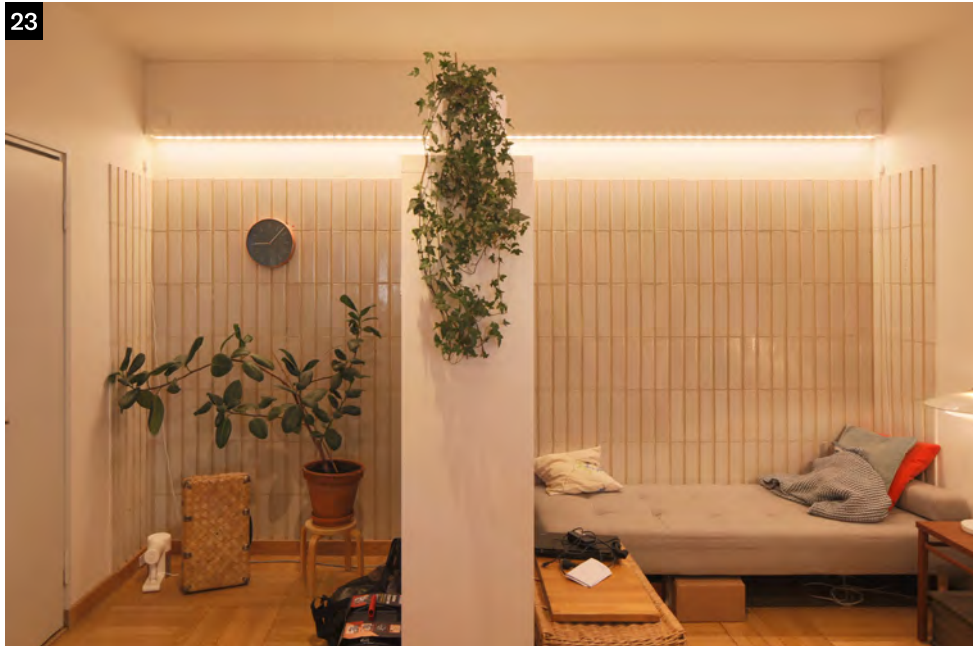
↑ Kahden suuremman asunnon aulatilassa on alkuperäinen koristetiilliseinä.

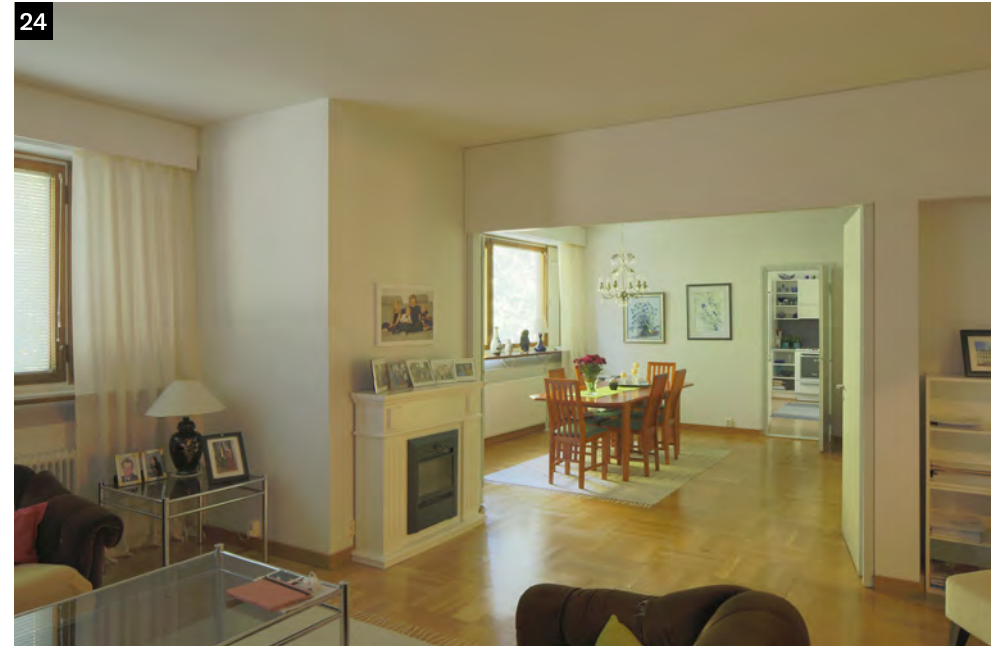
↑ Suurimmissa asunnoissa on säilynyt päätilojen alkuperäinen tammiparketti.

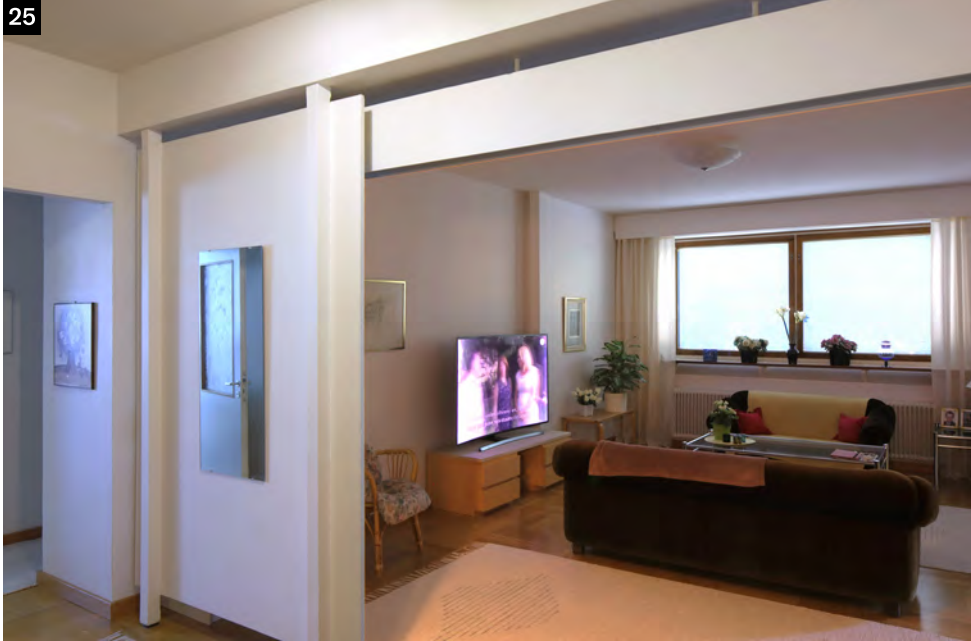
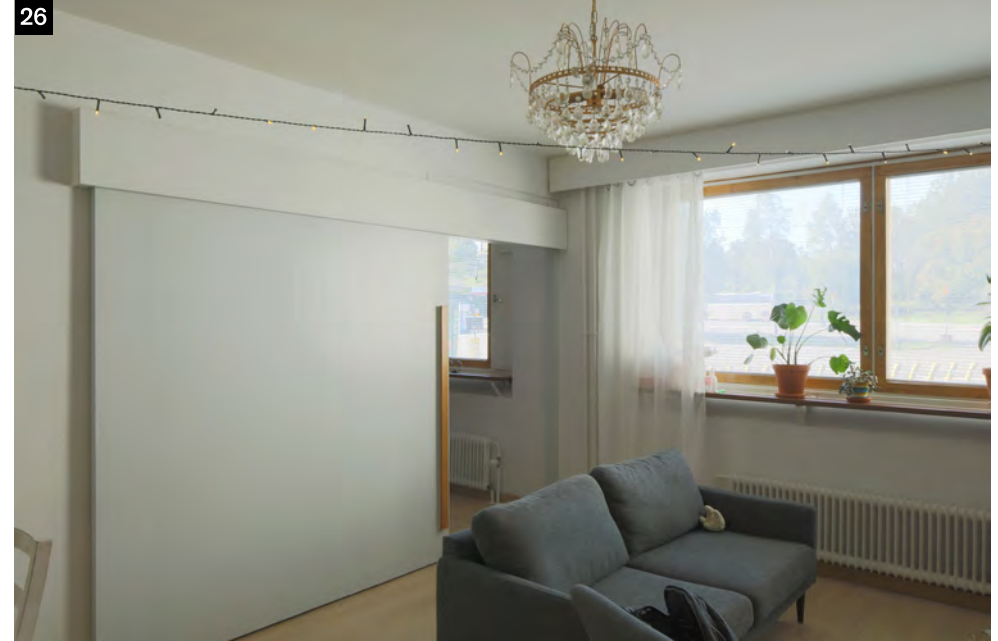
↑ Isoissa asunnoissa on alkuperäinen tilanjakoseinä, johon on liittynyt asunnon julkiseen ja yksityiseen osaan jakava verho.

↗ Asunnoissa on alkuperäiset viistot ikkunapenkit, joihin liittyy teräskannakkein tuetut tammiset ikkunalaudat.

→ Asuntojen keittiöissä on tasaiset ikkunapenkit, joissa alun perin oli klinkkeripäällyys.

Ikkunat ovat alkuperäisiä sisäänaukeavia, kaksipuitteisia tammi-ikkunoita, joissa sekä ulko- että sisäpuiteessa on yksinkertainen tasolasi. Karmit ja umpinaiset tuuletusikkunat on maalattu sisäpuolelta valkoiseksi. Ikkunapenkit ovat viistoja, ja niihin liittyy teräskannakkein tuetut tammiset ikkunalaudat, joiden pintakäsittely on myöhempi. Osassa keittiöistä ikkunapenkit ovat tasaiset, ja niissä on ilmeisesti alun perin ollut rakennuksessa toistuva, ruskeanharmaa klinkkeripinta. Tuuletusluukkujen kohdalla on julkisivussa kuparisäleiköt.

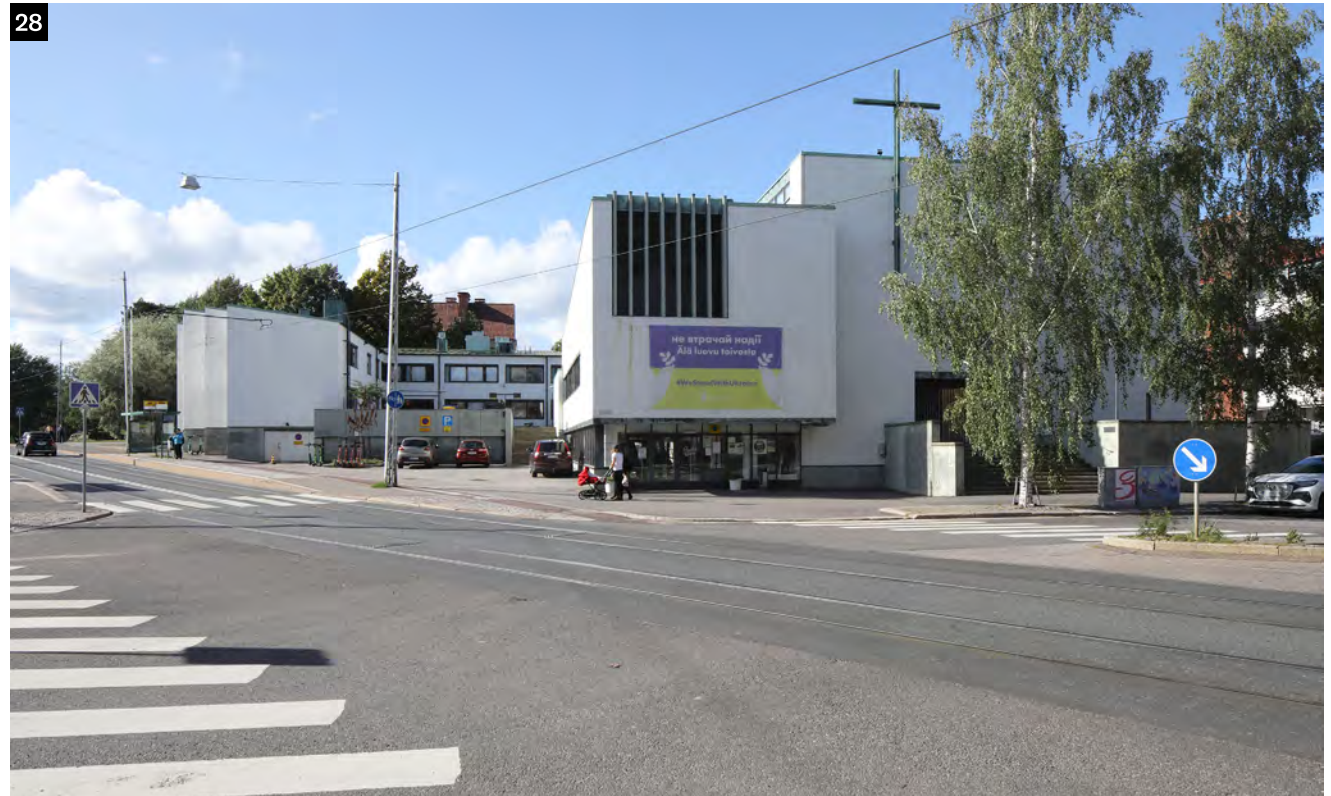
↑ Alppilan kirkon pääjulkisivu. Rakennuksen korkea kirkkosali, seurakuntasali ja lasinen alahalli näkyvät kauas Viipurinkadulta ja Tivolitieltä saavuttaessa. Porrasmaisesti massoiteltu asuinsiipi sijoittuu Viipurinkadun varteen. Kerroksen verran katutasosta korotettu sisäpiha näkyy rakennusmassojen keskellä.

Julkisivu on slammattua ja valkoiseksi maalattua tiiltä. Yksityiskohdat ovat pääosin kuparia, ja ne ovat pinnaltaan tummuneita tai vihreäksi patinoituneita. Kellotilan edessä ja sivulla on kookkaat betonista valetut pystysäleet, jotka on käsitelty samaan tapaan kuin sokkelit ja betonimuurit. Julkisivut ovat alkuperäiset, ja ne on huoltomaalattu.

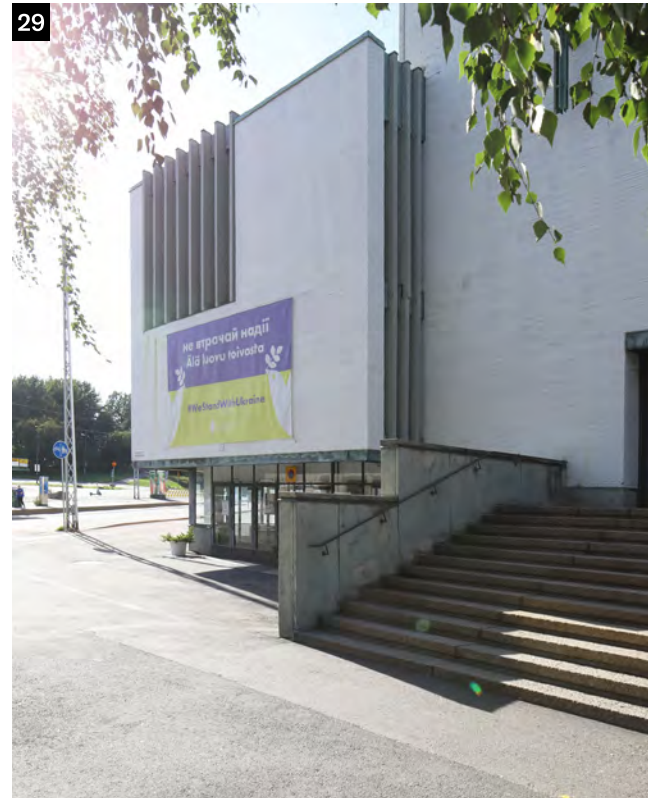
↑ Kellotilan edessä ja sivulla on kookkaat, betoniset pystysäleet.

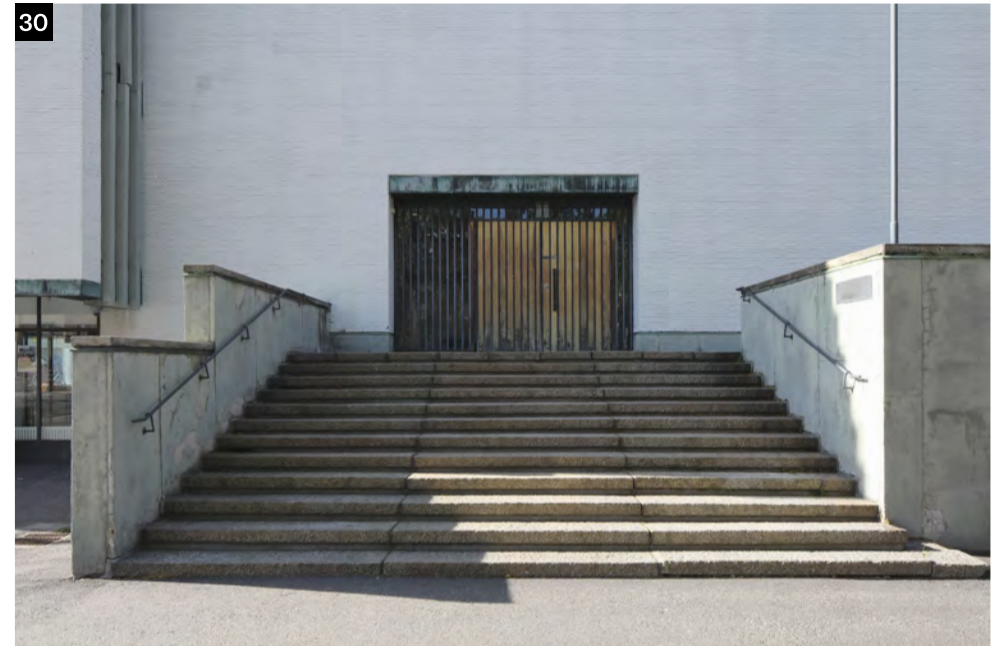
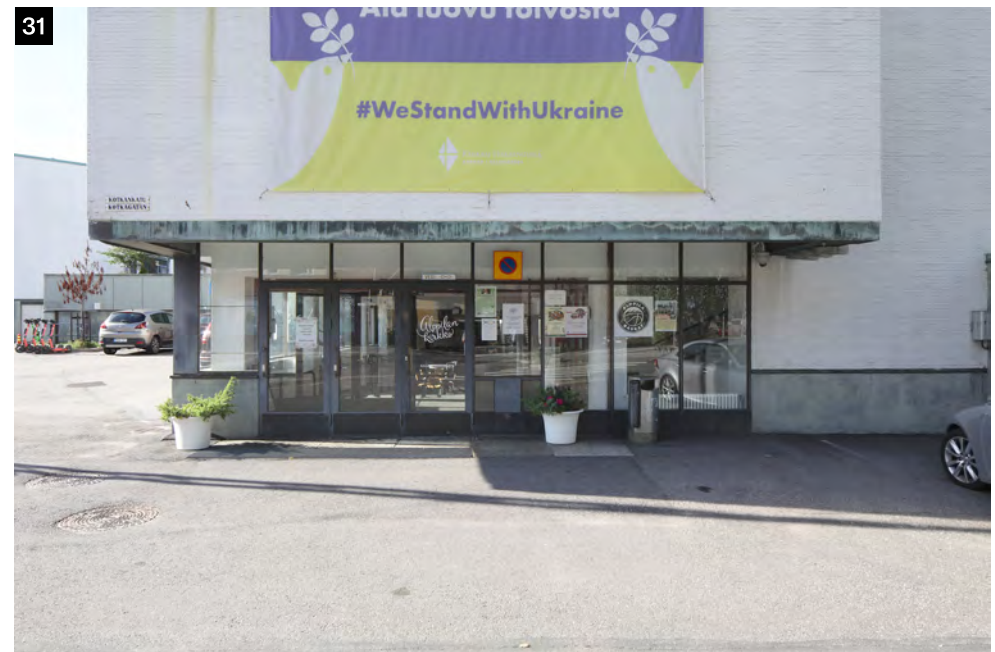
↗ Kirkkosalin puoleisen sisäänkäynnin edustalla on graniittiporaat ja pieni katutilasta korotettu pihatasonne. Tammiövi on koristettu kuparisälein. Muurien yläpinta on graniittia.

→ Kotkankadun puoleisessa pääsisäänkäynnissä on yksityiskohtineen alkuperäinen teräslasiseinä.

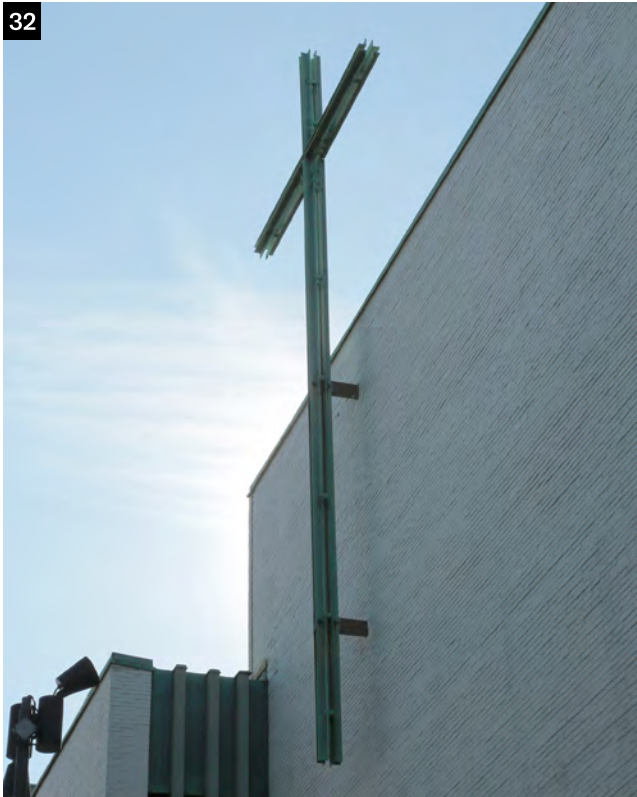
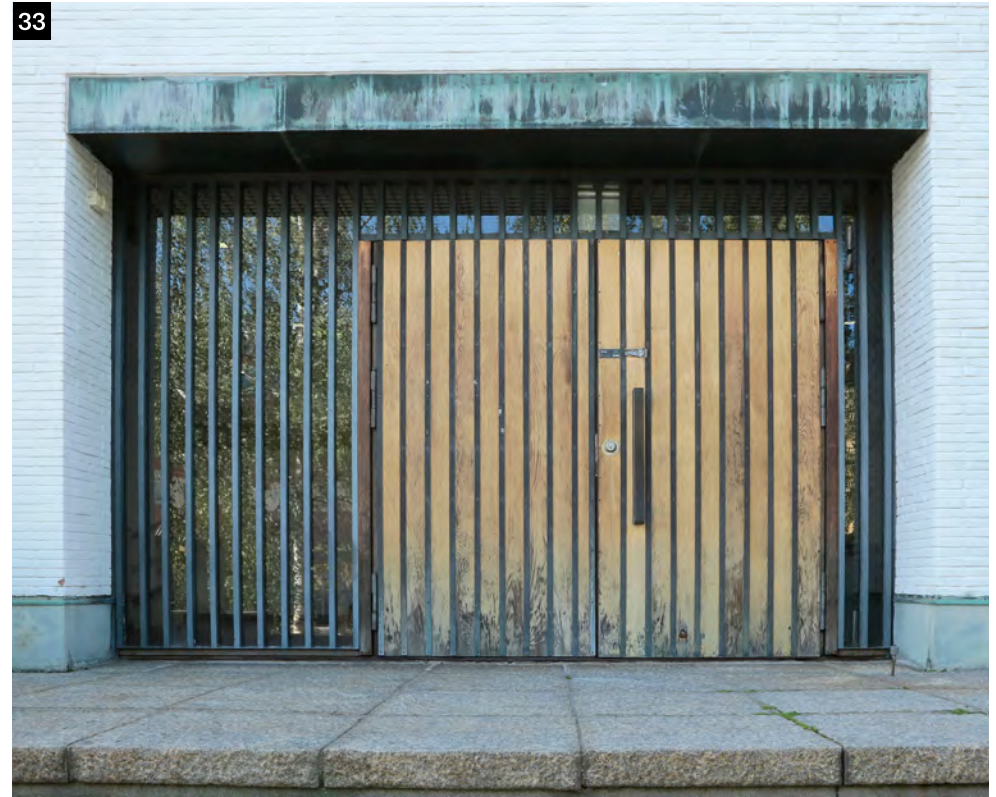
← Rakennuksen korkeimmalla kohdalla kattolinjan yläpuolelle kohoava kuparipintainen risti viestii ympäristöön rakennuksen käyttötarkoituksesta.

→ Kirkkosalin aulaan johtava sisäänkäynti on koruton mutta juhlallinen. Tammiovea kehystäää kuparipintaisin säleiköin varustetut ikkunat.

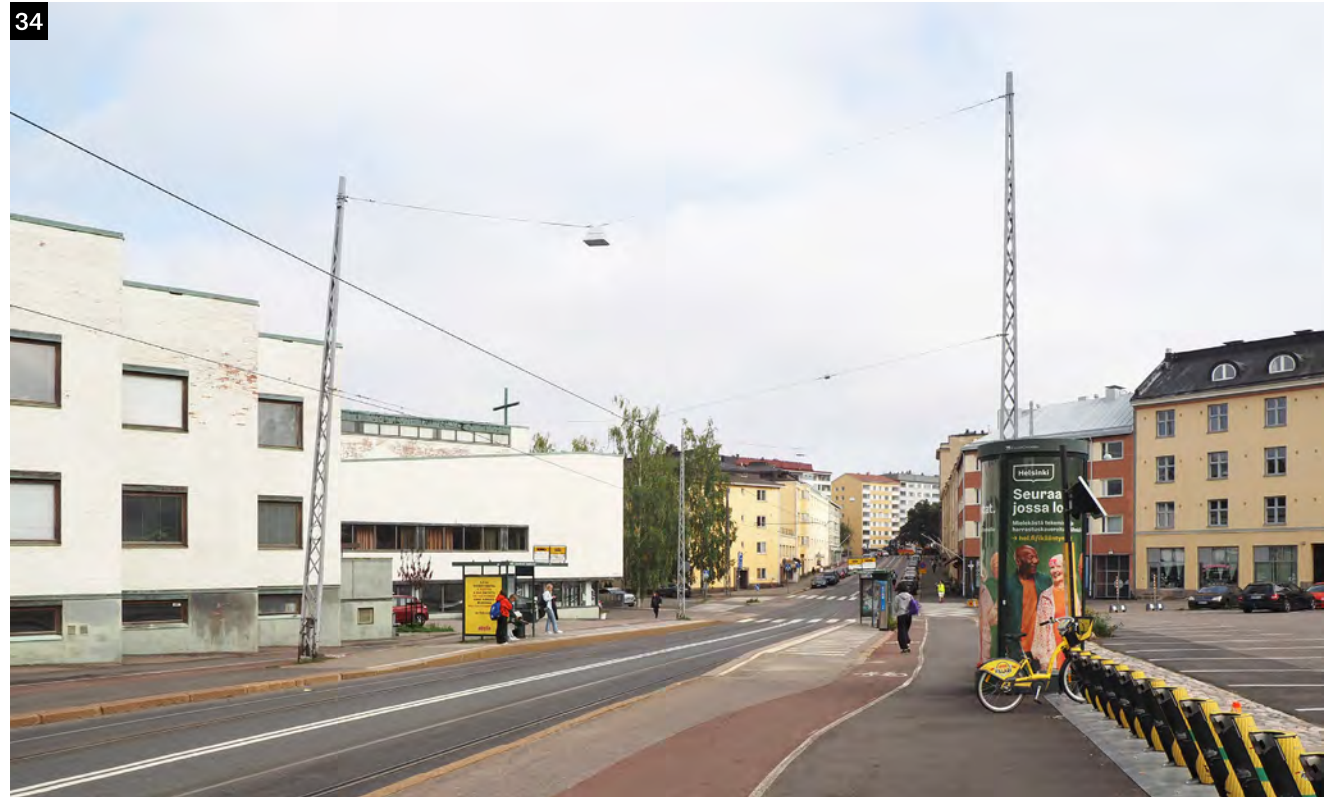
↑ Kirkon asuntosiihi ja seurakuntasali reunustavat Viipurinkatua porrastetusti muodostaen rakennuksen eteen pienen aukion. Viipurinkatu on suhteellisen vilkas joukkoliikennekatu.

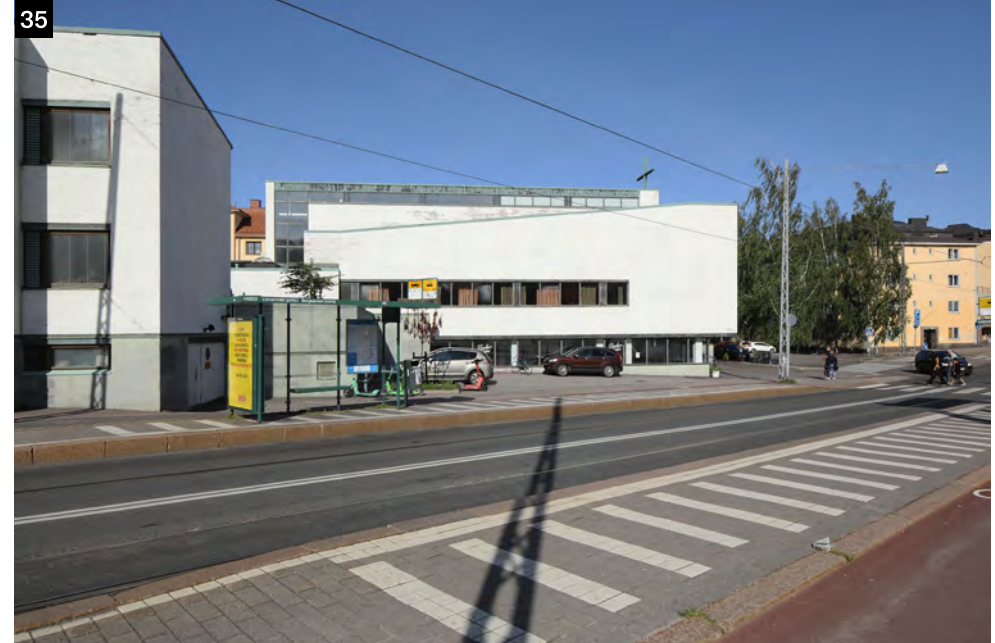
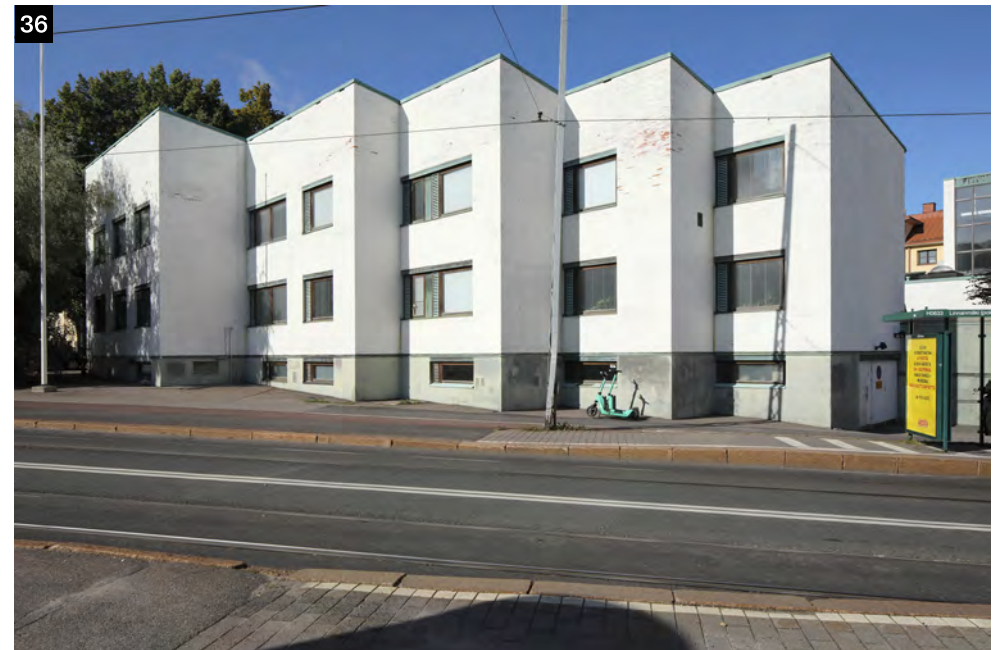
↗ Viipurinkadun puolella on aukiomainen kolmion muotoinen tila, joka toimii parkkipaikkana. Alahallin ja seurakuntasalin ikkunat muodostavat yhtenäiset, nauhamaiset ikkunarivit seurakuntasalin julkisivuun. Korkeampi kirkkosalin julkisivu näkyy seurakuntasalin takana.

→ Asuntosiiپی seuraa porrastetusti katulinjaa Viipurinkadun puolella.

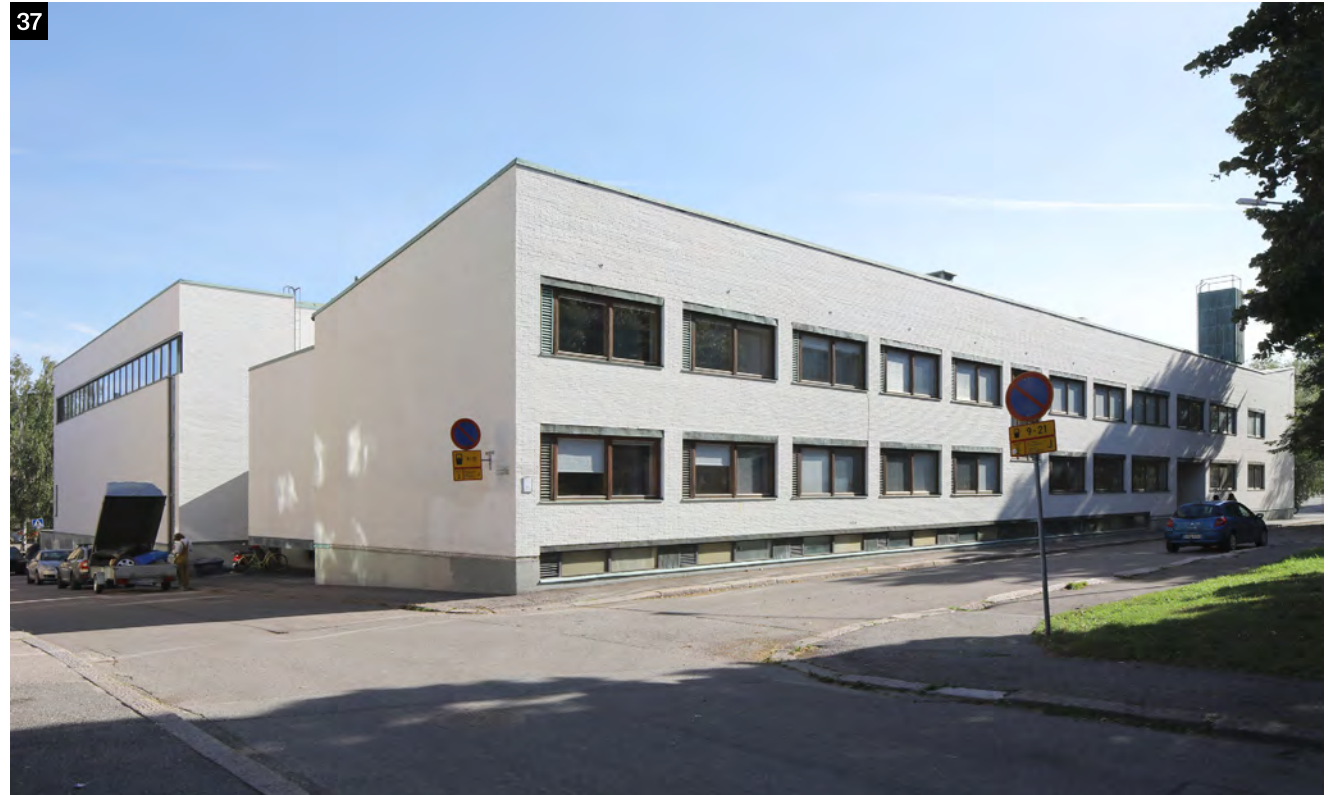
↑ Hangonkadun puoleisessa rakennussiivessä on sisäpihaa kohti kallistuva pulpettikatto ja nauhamaiset ikkunarivit.

Rakennus näyttää kadulta tasakattoiselta, sillä sen pulpettikatto kallistuu sisäpihaa kohti. Ulkonevia räystäitä ei ole, ja räystäällä kulkee suurelta osin vihreäksi patinoitunut kuparipellitys. Räystäspellityksen alla on kapeat tuuletusaukot. Räystäslinja nousee kohti Viipurinkatua kohdassa, jossa asuntosiiپی yhdistyy virasto- ja kerhotilasiipeen.

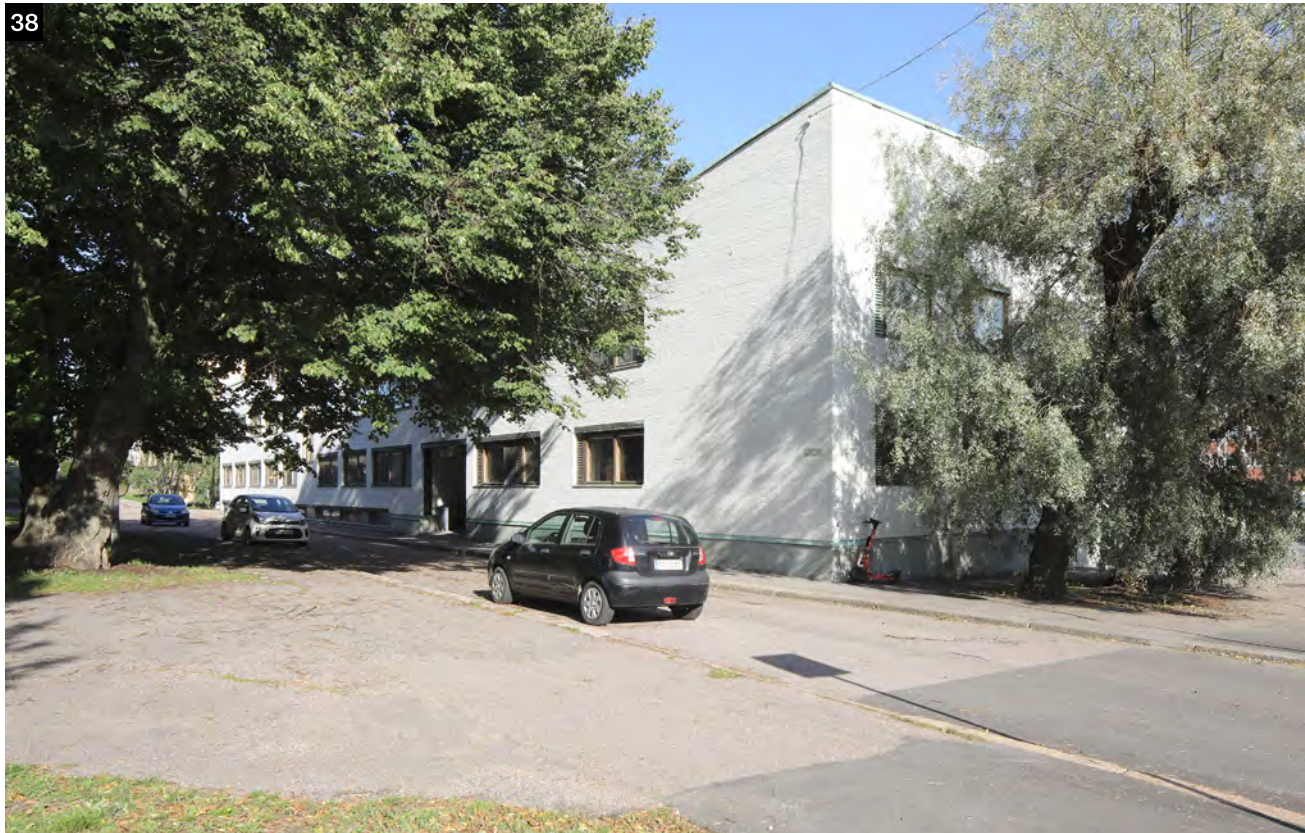
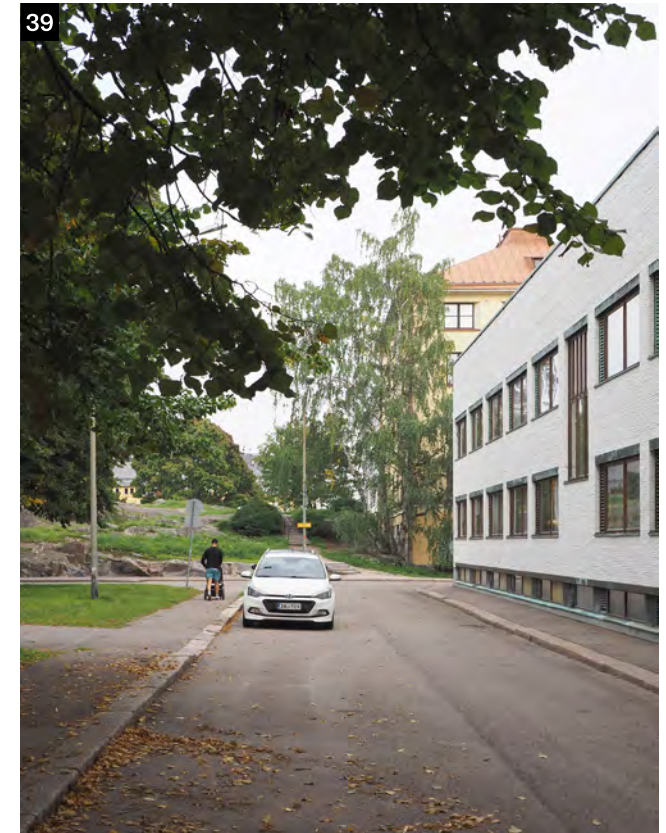
↖ Asuntosiiiven pulpettikatto nousee kohti Viipurinkatua. Hangonkatua reunustaa rivi kookkaita, vanhoja lehtipuita.

↑ Hangonkatu on rauhallinen ja pienimittakaavainen katutila, jonka päätteenä on Loviisanpuisto kallioineen. Oikealla kerhotila- ja työhuoneosan korkea porrashuoneen ikkuna.

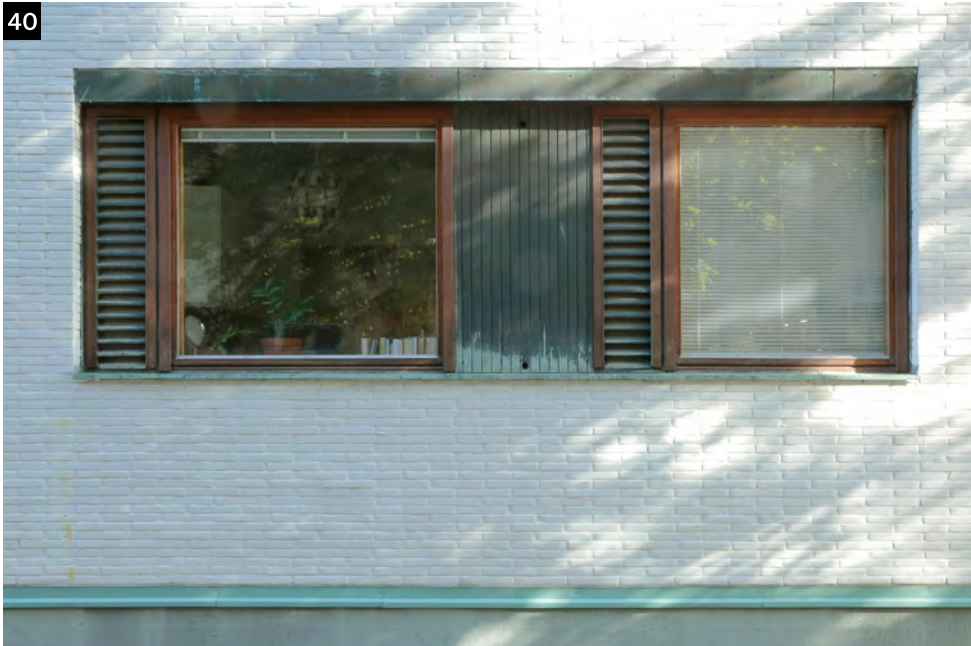
← Kerhotila- ja työhuoneosan julkisivussa toistuu kahteen osaan jaetut tammi-ikkunat, joihin liittyy kupariset tuuletussäleiköt. Ikkunoiden yläpuolella on kuparipelillä päällystetty kaistale. Asuntojen ikkunat ovat samaa tyyppiä.

Asuntojen ikkunat ovat alkuperäisiä, pääosin pystypuitteella kahteen osaan jaettuja tammi-ikkunoita, joihin liittyy kupariset tuuletussäleiköt. Ikkunoiden yläpuolella on ilmeeltään palkkimainen, kuparipellillä päällystetty kaistale. Osa ikkunoista on tyypiltään vastaavia, mutta kolmeosaisia. Vuoden 2010 korjausvaiheen suunnitelmien mukaan ikkunat on kunnostettu ja osa tuuletussäleiköistä uusittu vanhan mallin mukaan. Ikkunapellit ovat kuparia.

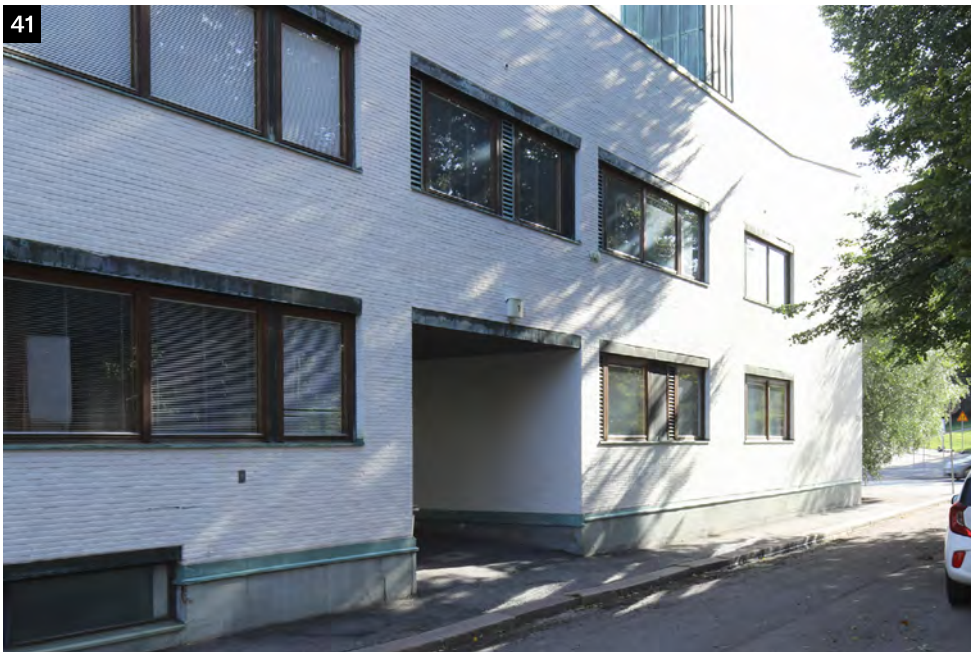
← Hangonkadun puolella on sisäpihalle johtava porttikäytävä.

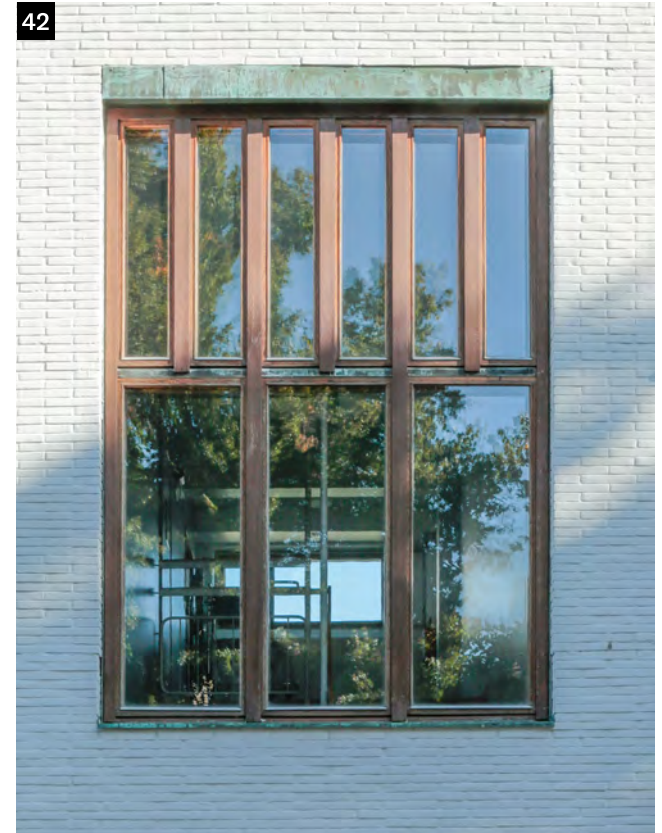
↑ Kerhotila- ja työhuoneosan porrashuoneen kookas, yhdeksään osaan jaettu puuikkuna kertoo rakennuksen julkisesta luonteesta.

Julkisivun keskivaiheilla on porrashuoneen kookas puukuna, jonka alaosa on jaettu kolmeen ja yläosa kuuteen pystysuuntaiseen osaan.

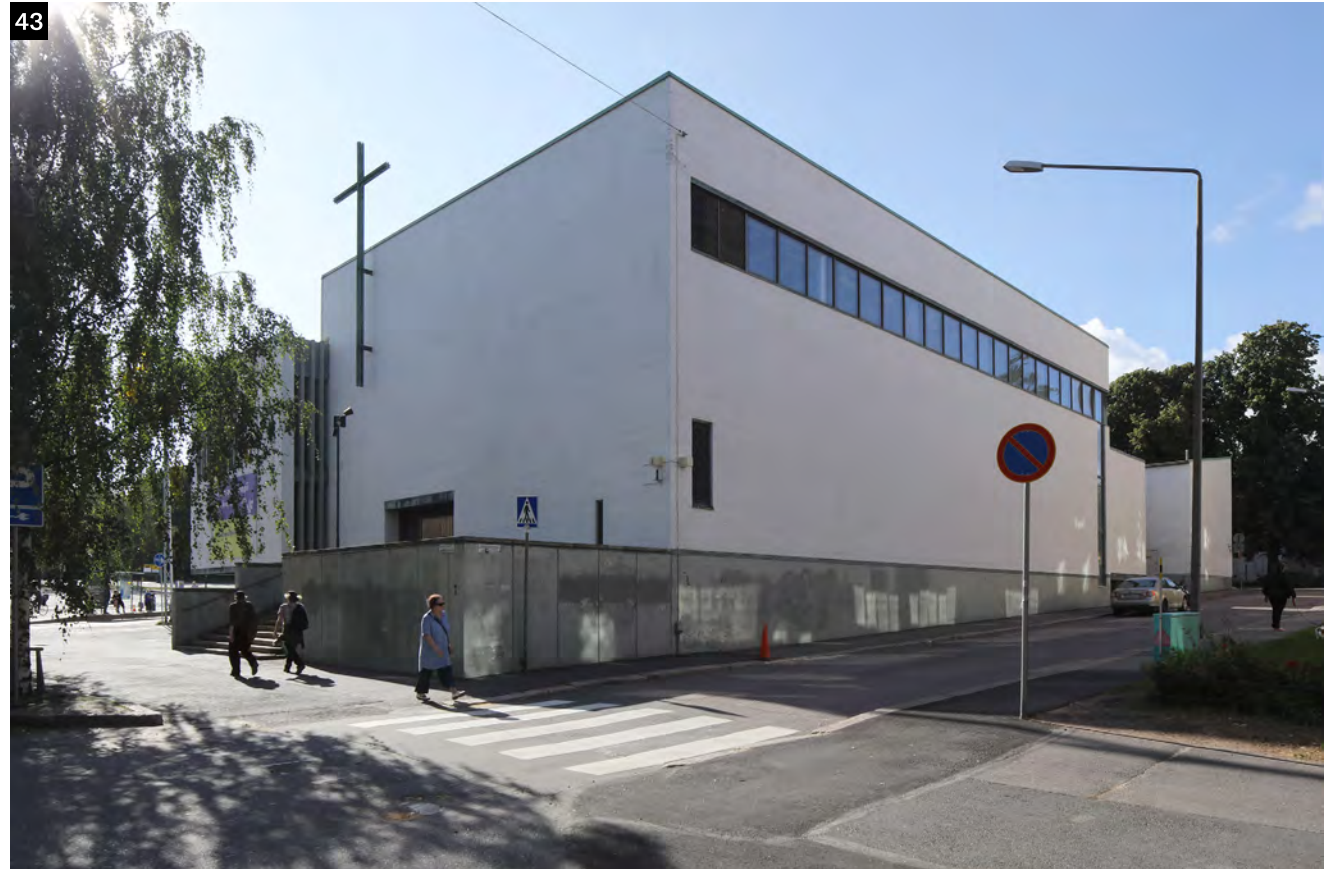
↑ Kirkkosalin Loviisankadun puoleisessa korkeassa julkisivussa on yhtenäinen yläikkunarivistö.

Kirkkosalin ikkunat ovat alkuperäisiä teräs-lasi-ikkunoita, jotka muodostavat yhtenäisen, nauhamaisen ikkunarivin. Teräsosat on maalattu harmaiksi, laseja kiertää ohue, tiikin sävyyn käsiteltyt tammilistat. Ikkunakenttään liittyy pystysuuntaisesti uritetulla kuparipellillä verhottuja umpiosia. Sakaristossa ja toimituskapelin viereisellä käytävällä on kapeat, pystysuuntaiset erilliset ikkunat. Ikkunapellit ovat kuparia. Suunnitelmien mukaan ikkunat on kunnostettu korjauksessa 2010.

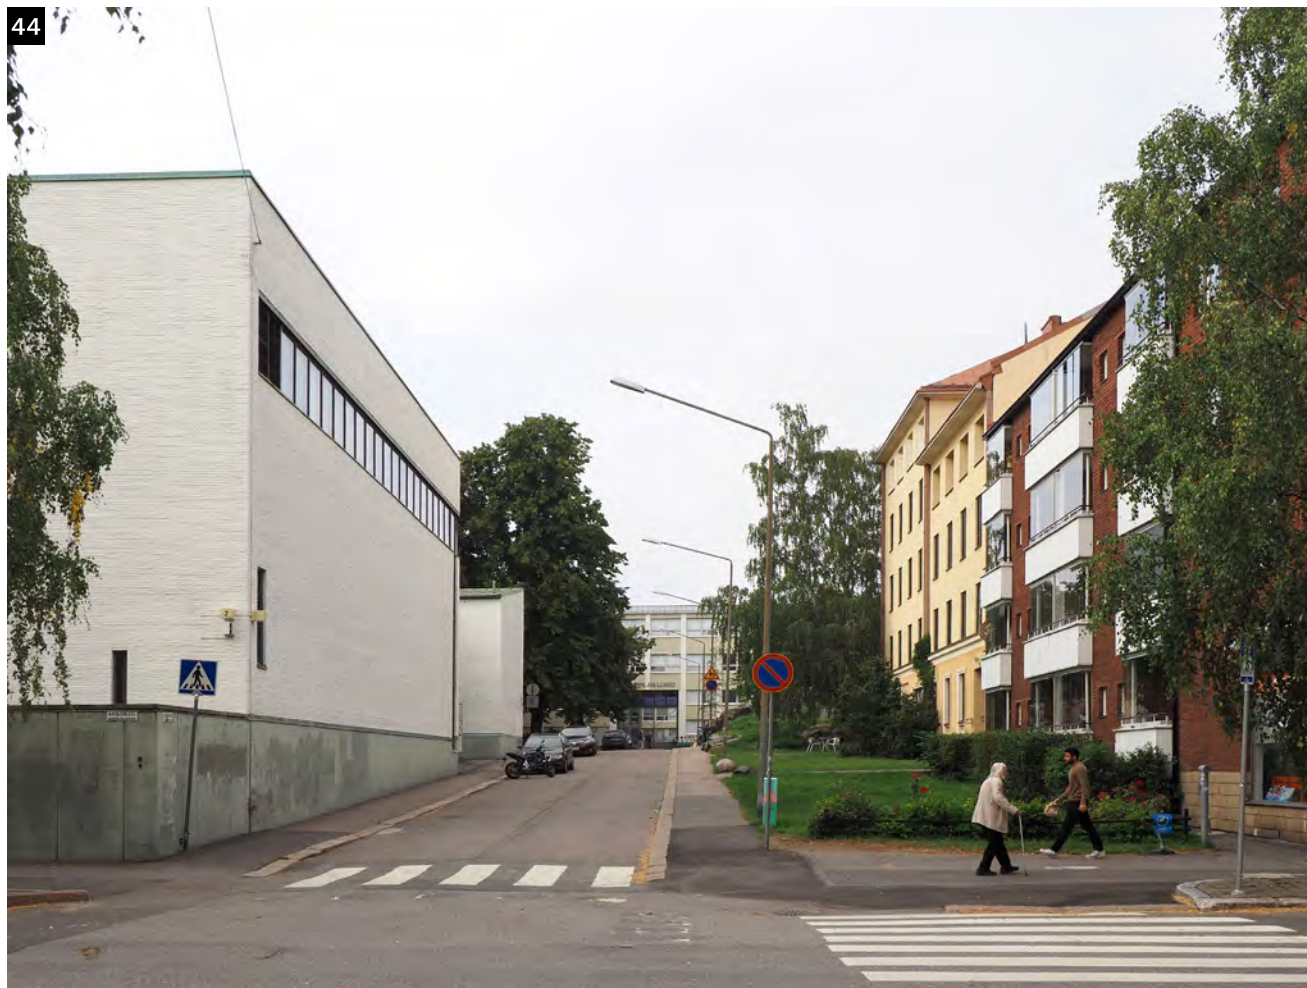
↑ Kirkkosalin korkeus on sovitettu samaan mitta-kaavaan Loviisankadun muiden rakennusten kanssa. Kadun päätteenä on kirkkoa kaksi vuotta nuorempi Alppilan lukion rakennus.

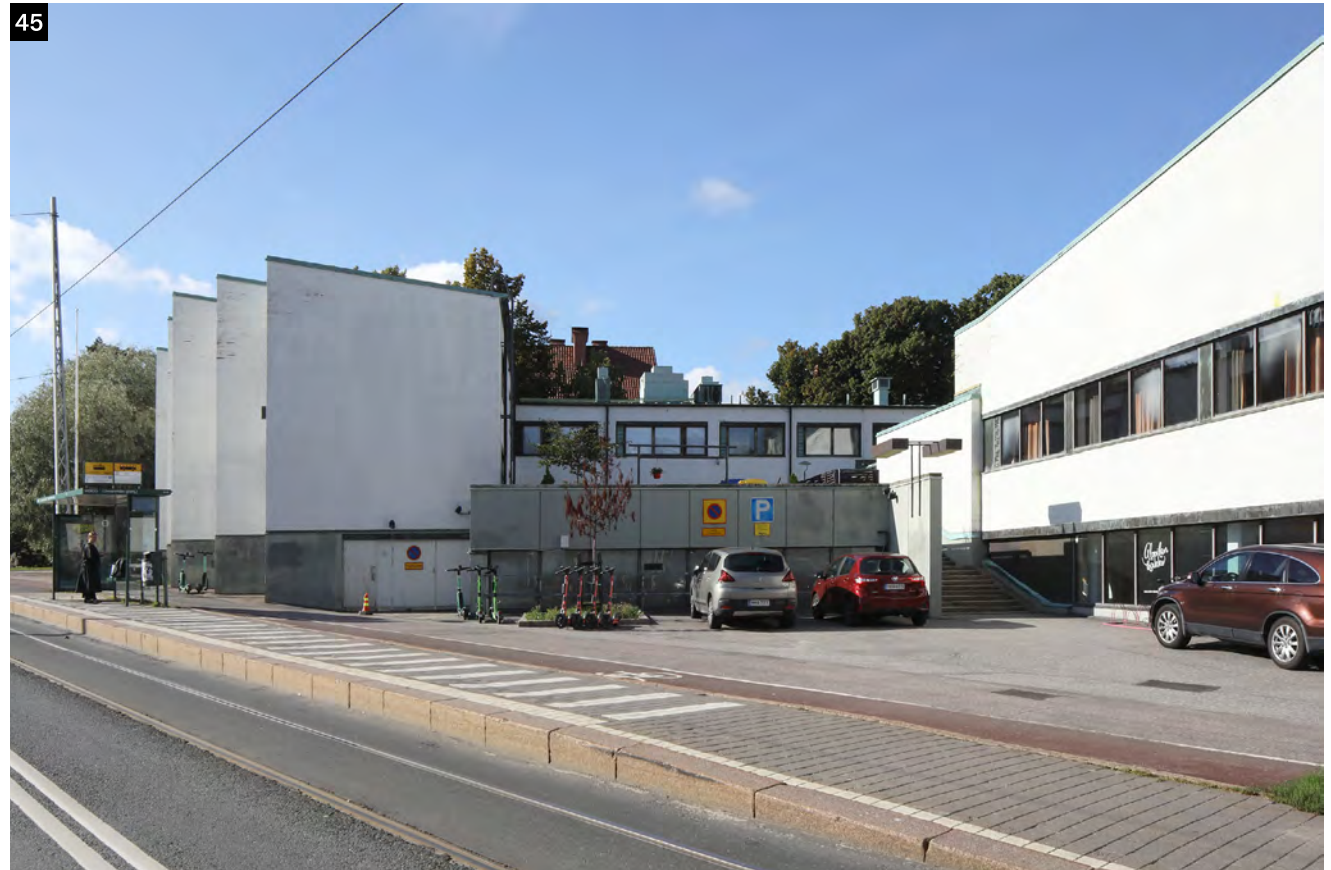
↑ Sisäpiha on nostettu kerroksen verran katutasosta.

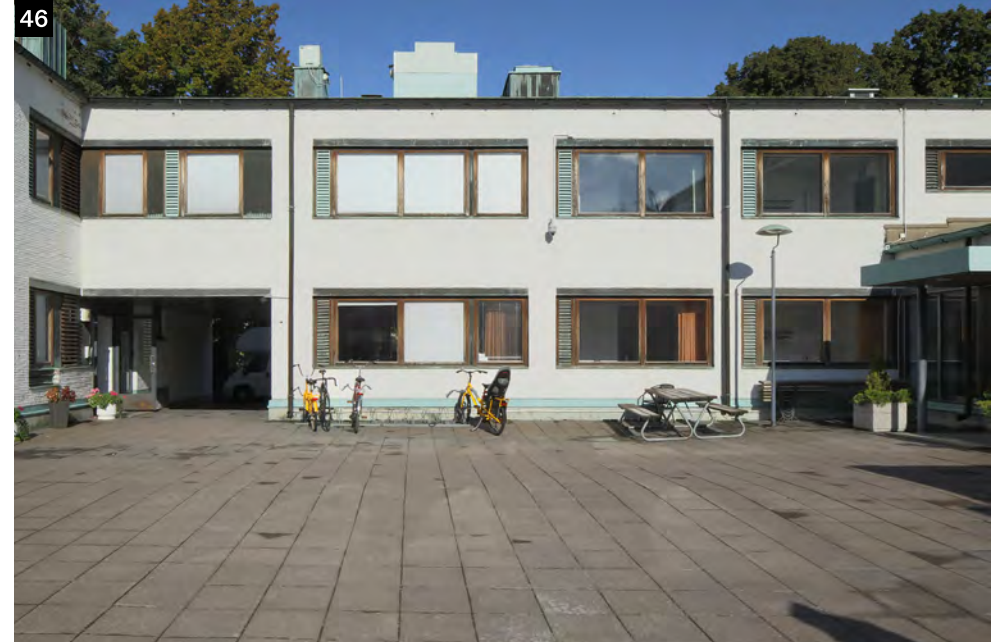
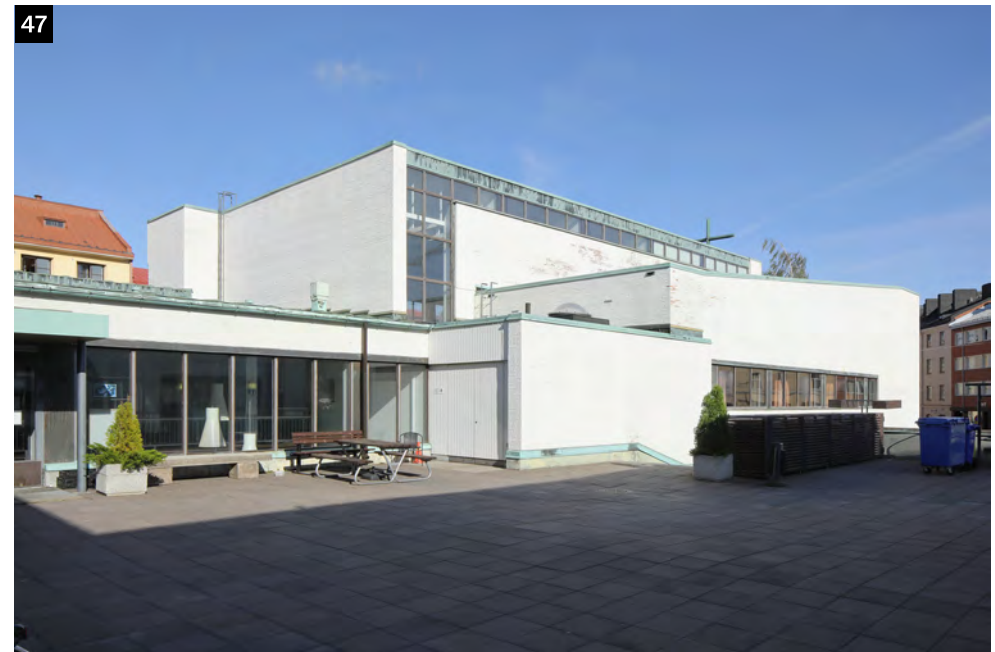
→ Suojaisalta sisäpihalta on käynti asuntoihin kahteen porrashuoneeseen ja rakennuksen ylähalliin.

→ Rakennusmassat laskevat polveillen sisäpihaa kohti. Portaasta sivustalle korjausvaiheessa vuonna 2010 lisätty jäteaitaus antaa pihalle huoltopihamaisen ilmeen.

Pihakansi on päällystetty betonilaatoin. Porrashuoneisiin johtavien ovien ja ylähallin ulko-oven edustoilla on alkuperäiset graniittitasanteet, joiden pinta on epätasaiseksi hakattu, ja joihin on integroitu jalkarität. Sisäpihalla on alkuperäiset, massiiviset betonipenkit sekä myöhempiä betonisia istutuslaatikoita ja ulko-kalusteita. Sisäpihaan johtavan portaan viereen on rakennettu puusta roska-aitaus vuoden 2010 korjausvaiheessa.

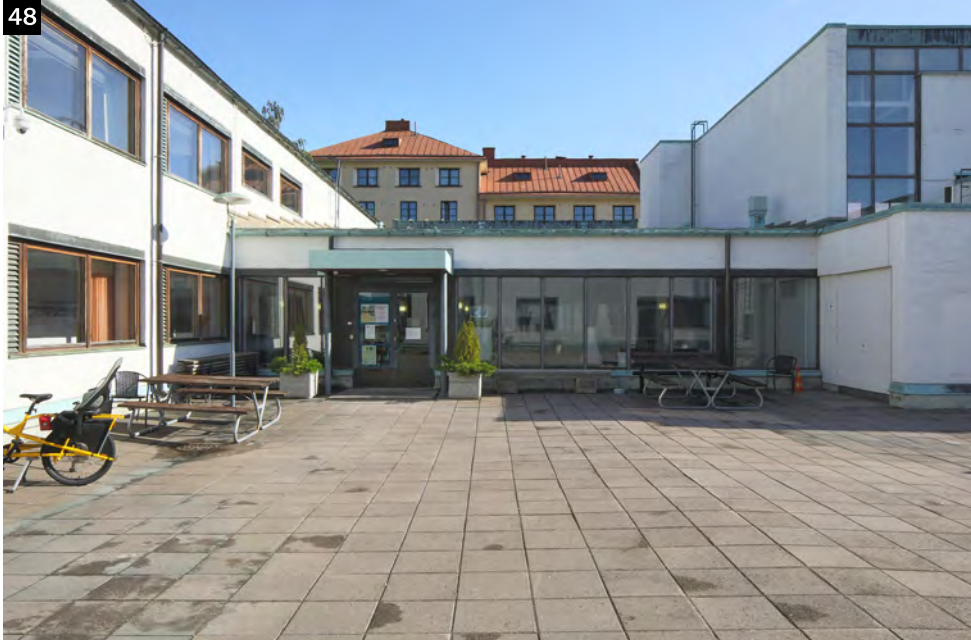
← Sisäpihan pihakansi on päällystetty betonilaatalla. Pihaa on kalustettu myöhemmin vaihtelevasti ilman yhtenäistä linjaa.

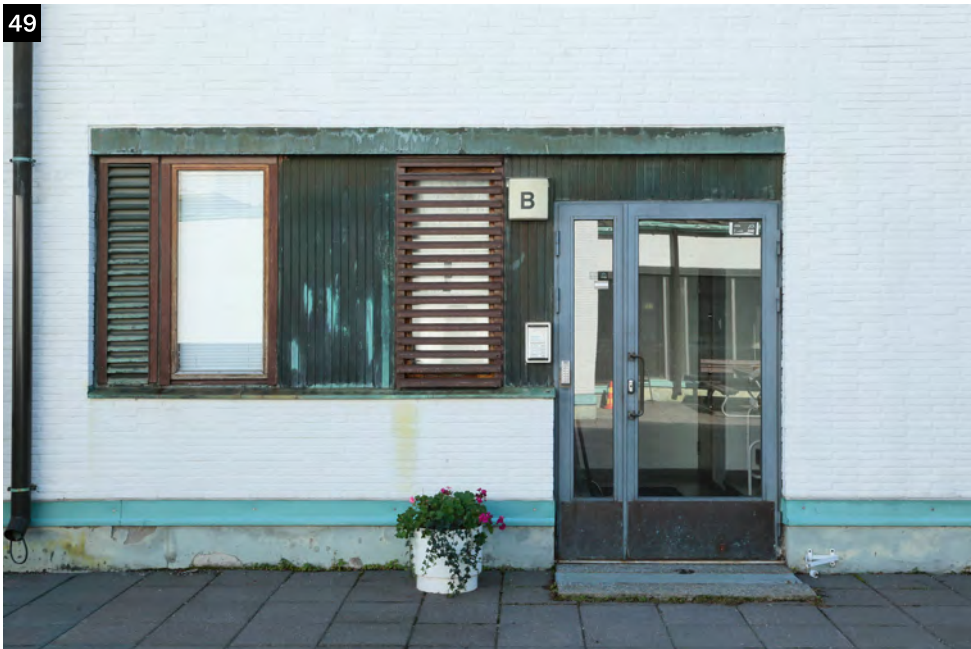
← Sisäpihalta on käynti asunto-osan kahteen porrashuoneeseen. Toistuvia ikkuna- ja ovi-
taljeja ovat aukotusten palkkimainen kuperipellitys, tuuletusikkunoiden kuparisäleiköt ja uritetut kuparipellit.
