Alppilan kirkko

Nimeke: Alppilan kirkko. Rakennushistoriaselvitys.

Tämän rakennushistoriaselvityksen kohteena on Helsingin seurakuntayhtymän omistama ja vuonna 1957 valmistunut Alppilan kirkko Helsingissä. Kohde rakennettiin Kallion seurakunnasta erotetun Alppilan seurakunnan perustamisen yhteydessä tuolloin pääasiassa työväen asuttamaan kaupunginosaan. Rakennus toteutettiin vuonna 1953 järjestetyn arkkitehtuurikilpailun kautta, ja sen suunnittelivat arkkitehdit Keijo Ström ja Olavi Tuomisto.

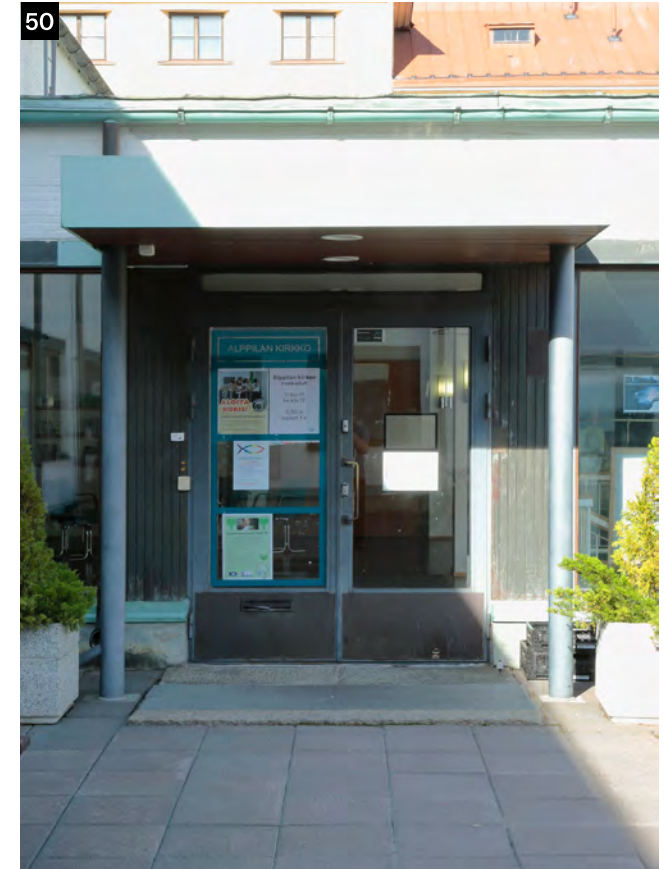
↑ Ylähallin sisäänkäynnin yhteyteen on vuoden 2010 korjausvaiheessa lisätty teräsrakenteinen katos.

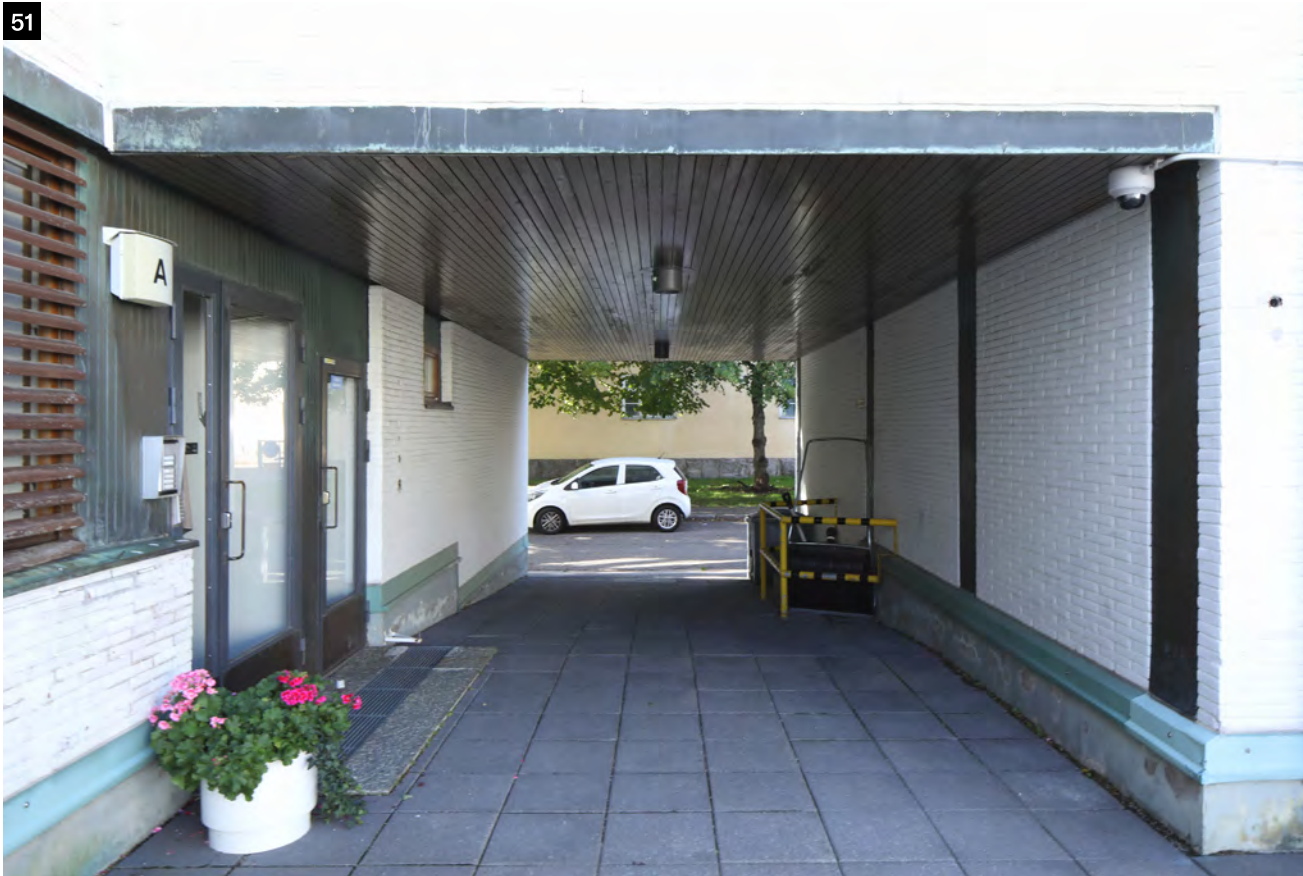
↑ Sisäpihan matalan porttikäytävän alla on sisäänkäynti asuinsiiven A-portaaseen. Porttikäytävän seinässä kupariset pystyaiheet palvelevat ainakin osittain talotekniikan huoltoluukkuina. Katossa on puupanelointi ja valaisimet, jotka eivät ole alkuperäiset.

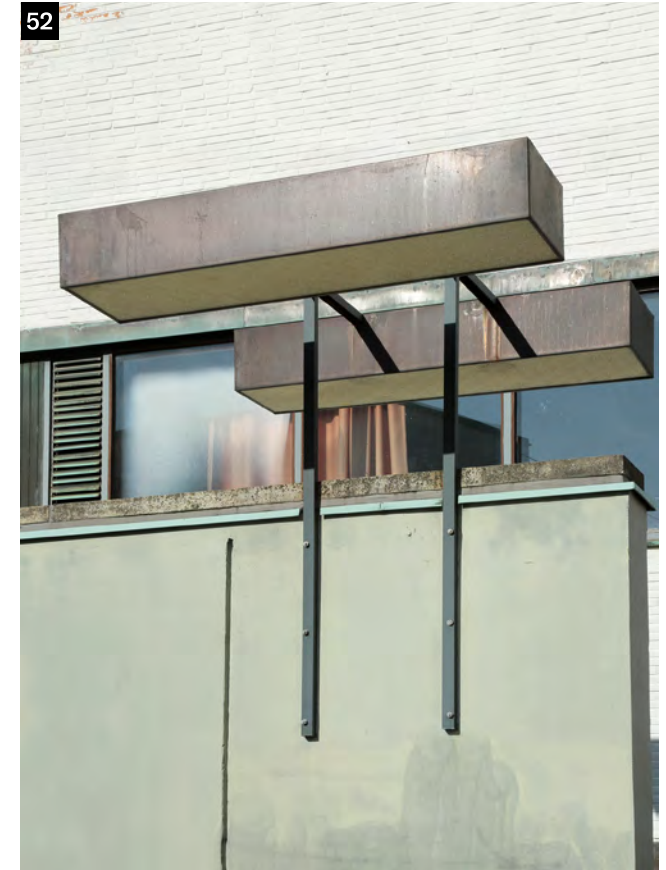
↑ Sisäpihalle nousevan portaan vieressä muurissa on alkuperäiset kookkaat kuparipellitetyt valaisimet.
