Oulunkylän puukirkko, korjaus ja lisärakentaminen

KIRKKOSALIN MUUTOKSET MUSEOVIRASTON LAUSUNTOA VARTEN

18.3.2026

Väritystutkimus 5.-15.1.2026

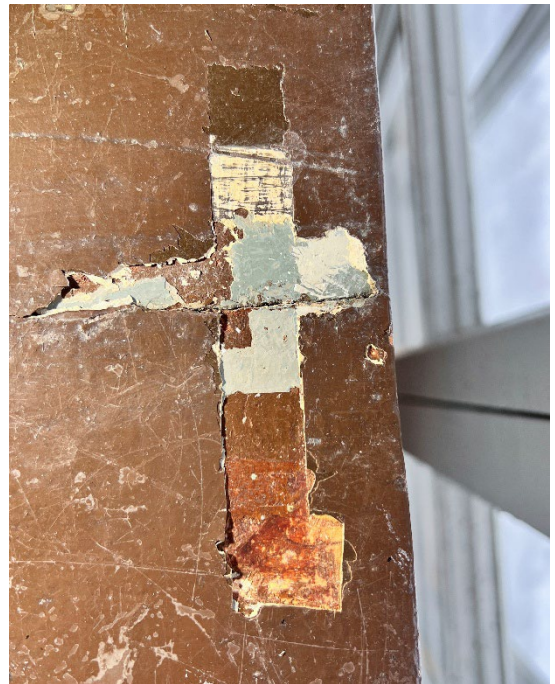
Kuva 1

Portaissa varhaisimpana kerroksena löytyy punaruskea kuultava öljymaali. (Kuva 1) Sen päällä vähän kellertävämpi peittävä punaruskea öljymaalikerros. Alempi voi olla myös pohjamaali. Näiden kerrosten välistä löytyy siniharmaita pisteitä. Väriportaikko tehtiin lähelle ikkunaa ja nämä saattavatkin olla ainoa jäljellä oleva vihje siitä, minkä väriset ikkunat ja/tai seinä on alun perin ollut. (Kuva 3) Pisteitä löytyi myös seinän vierestä alimman maalikerroksen päältä. Väri on hyvin saman oloinen, kuin neljännen maalikerroksen siniharmaa väri. (Kuva 2)

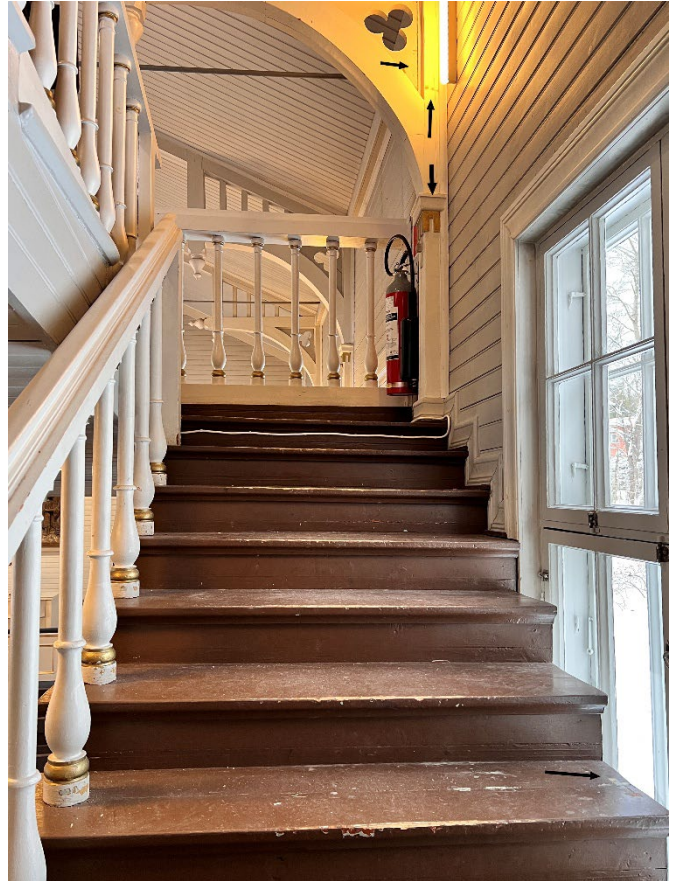
Kuva 3. Avausten paikat. Pilarin avaus on hieman alempana, joten se ei näy kuvassa.

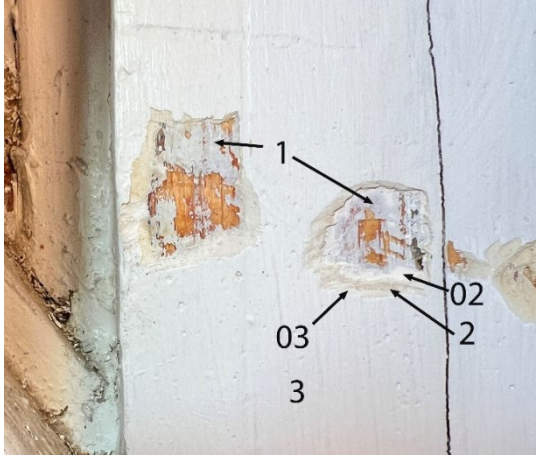
<p>Följari</p> <p>0 Puu 1 Vaalean harmaa NCS S 1502-B 02 Kittä 2 Harmaa 03 Kittä 3 Valkoinen</p>

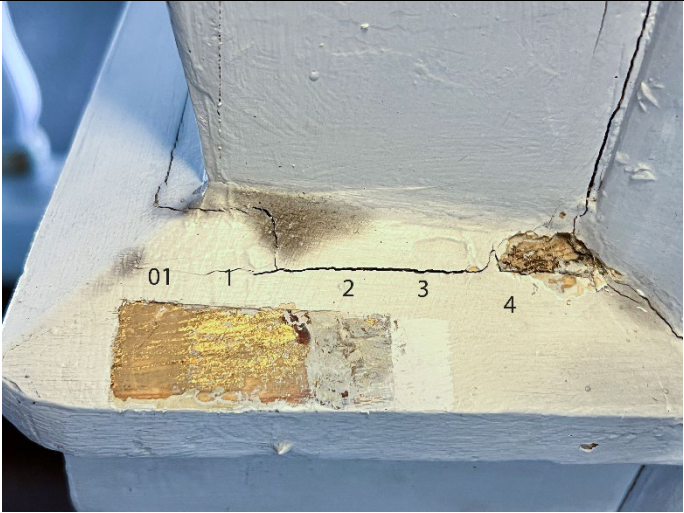
<p>Följarin koriste</p> <p>0 Puu 01 vaalean ruskea pohjamaali 1 Kultapronssimaali 2 Vaalean harmaa 3 Valkoinen 4 Valkoinen</p>

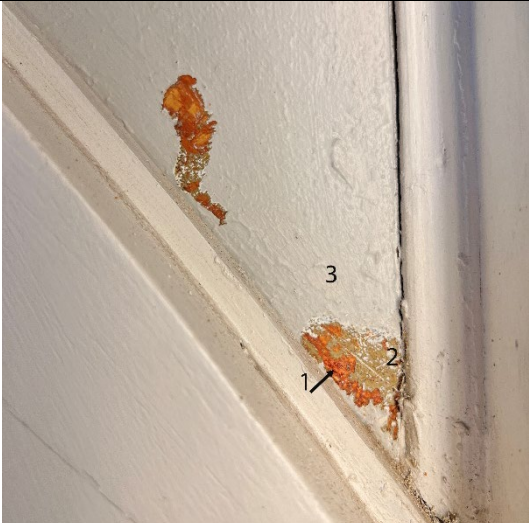
<p>Följarin apilakoriste</p> <p>0 Puu 1 Punaruskea lasuuri 2 Rusehtavan harmaa 3 Vaalean harmaa</p>

Apilakoristeen taustassa on alimpana punaruskea lasuurikerros. Seuraavana kerroksena rusehtava maalikerros ja nykyisenä kerroksena vaalean harmaa maalikerros.

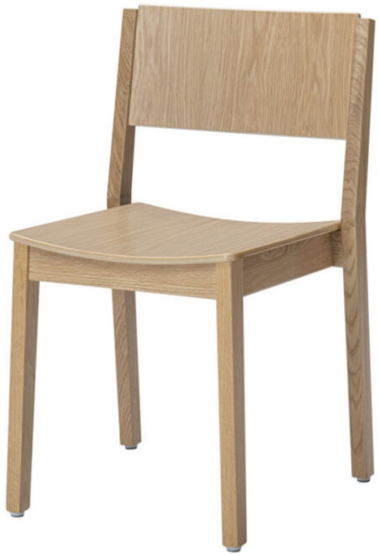
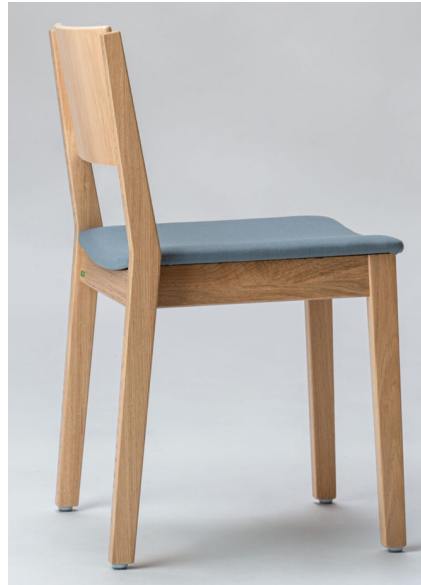
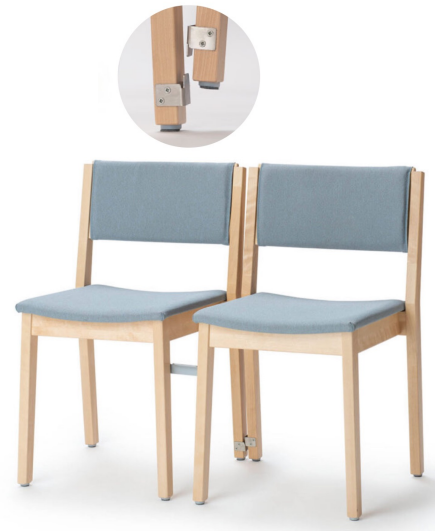
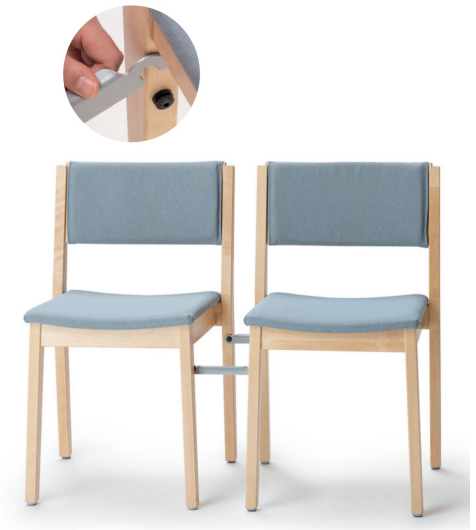
Woodi Oiva

Rivikytettä vaihtoehdot

Materiaalit

koivu/tammi

Runko ja jalat massiivikoivua tai -tammea. Istuin viilulla tai laminaatilla pinnoitettua koivuvaneria tai pehmustettua ja verhoiltu. Selkänoja koivuviilutettua koivuvaneria tai pehmustettua ja verhoiltu. Istuinverhoilu kiinteä tai irrotettava kosteussuojalla varustettuna. Selkänojan verhoilu aina irrotettava.

Pintakäsittelyt

lakka/sävytys mahdollinen

- Pinottava omillaan 4kpl, tuolivaunussa 6-8kpl
- Rivikytettä
- Sarjassa myös käsinojallinen vaihtoehto

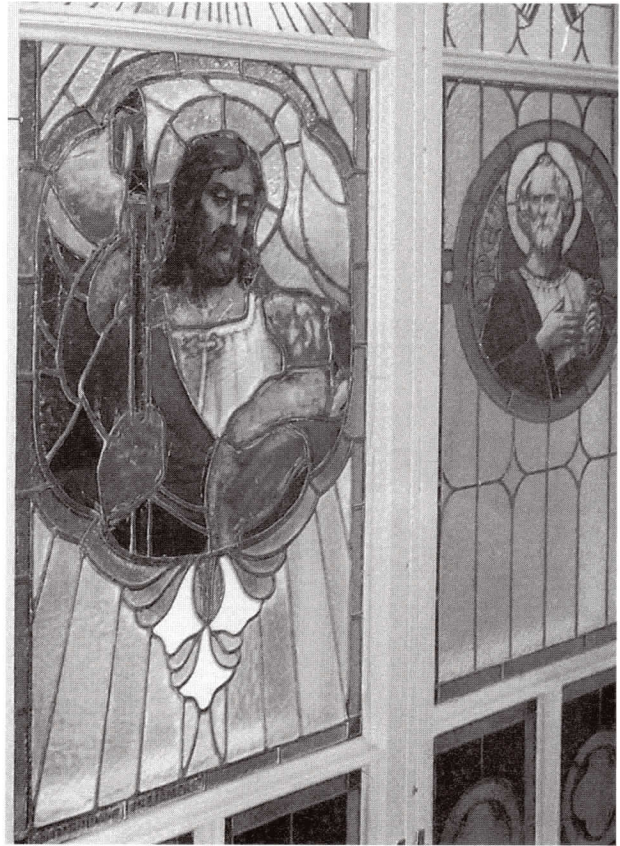
Glasmålningar i den östra gaveln.

Hanna (Johanna) Staudinger köpte ett orgelharmonium till kyrkan och år 1916 skänkte hon för att hedra sin far på hans 75-årsdag glasmålningarna till bönehusets läktarfönster. De är gjorda på S. Wuorios glasmåleri. Tyvärr har det fallit i glömska vem konstnären bakom detta fina arbete var. Vid denna tid verkade flera konstnärer i anslutning till denna nämnda verkstad. Även kristallkronan är en donation av Hanna

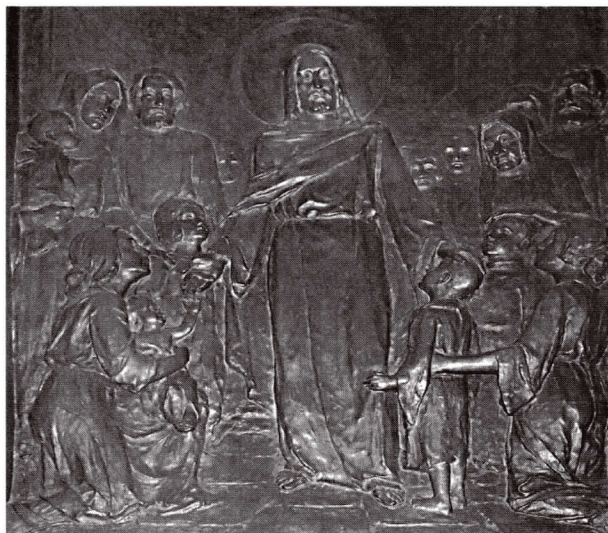
Altarreliefen "Jesus välsignar barnen" gjord av den danske konstnären Harald Sörensen Ring.

derstödde konstnärer. Bland dessa fanns den danske bildhuggaren Harald Sörensen Ring. Detta är bakgrunden till att kyrkan har en altarrelief, som föreställer Jesus som välsignar barn, vilken utförts av Sörensen Ring. Julaftonen 1909 ställdes

konstverket upp i bönehuset. Enligt uppgift har samtida åggelbybor, vuxna och barn, stått modell då denna relief gjordes.
